Commune : **UCCIANI**Rivière : **La Gravona****Pont d'Ucciani RT20 - traversée de la Gravona #1****1**

Code : DDTM2A-19_S_G2-A

Code : DDTM2A-19_R_G2-A_1

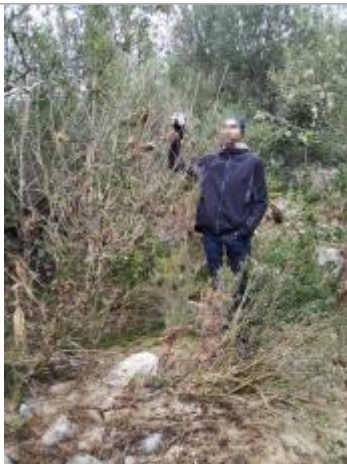
Commentaires : débris végétaux en suspension - débris végétaux en suspension, pas de photographie

Vue de la laisse - Auteur : DDTM2A

État du repère : Disparu
