Commune : **AJACCIO**Rivière : **Le ruisseau de Cavallu Mortu****Pont RT20 - traversée du Cavallu Mortu #4****1**

Code : DDTM2A-19\_S\_G9-C

**21 Décembre 2019**Nature de l'inondation : **Débordement de cours d'eau**Altitude calculée de l'eau : **non déterminé**Nature du repère : **Laisse d'inondation****GÉNÉRAL**

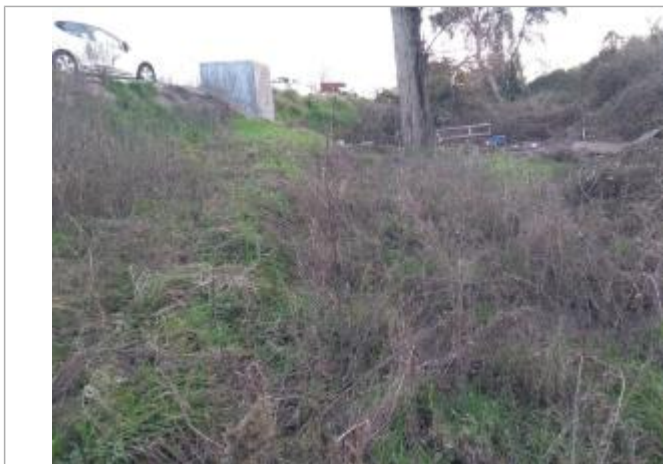
Vue de la laisse - Auteur : DDTM2A

État du repère : Disparu
