Commune : **LE VAL-DE-GUEBLANGE**

Rivière : **L' Albe**

## Sur la face aval de la pile du pont

**Code** : RS\_S\_2

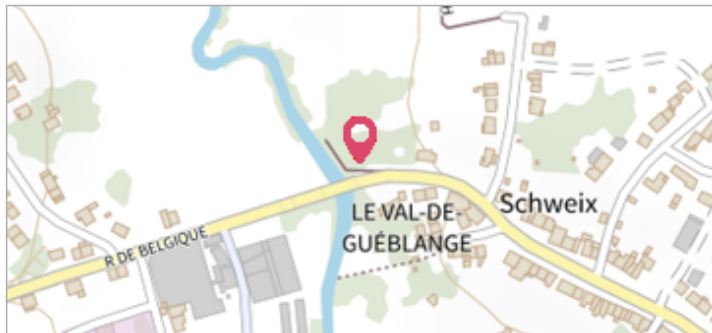
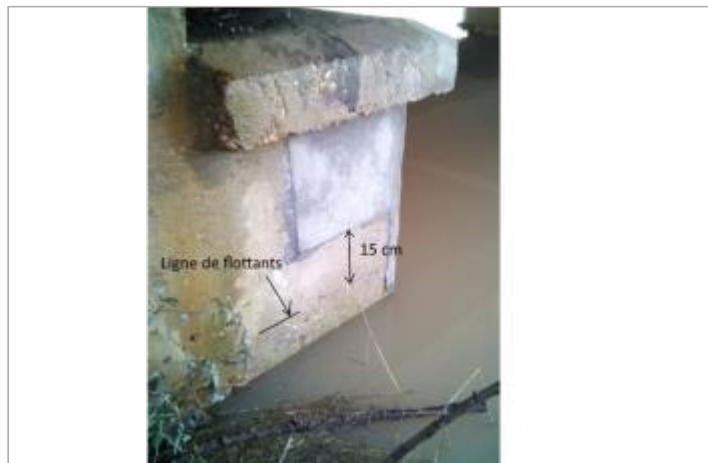
**Commentaires** : Flottants collés sur la face aval de la pile du pont, 15 cm sous la partir gris clair du béton (partie du pont refaite, matériau plus clair et plus lisse que le reste de l'ouvrage- cf. photo).
