Commune : **BAUD** | Rivière : **Le Blavet**

## Bâtiment à Pont-Augan (Baud)

Unité de gestion : Vilaine-Côtière Bretons  
 Code : RC\_BLA\_BAUD\_BB2      Date de mise à jour : 04/08/2025  
 Auteur : SPC VCB

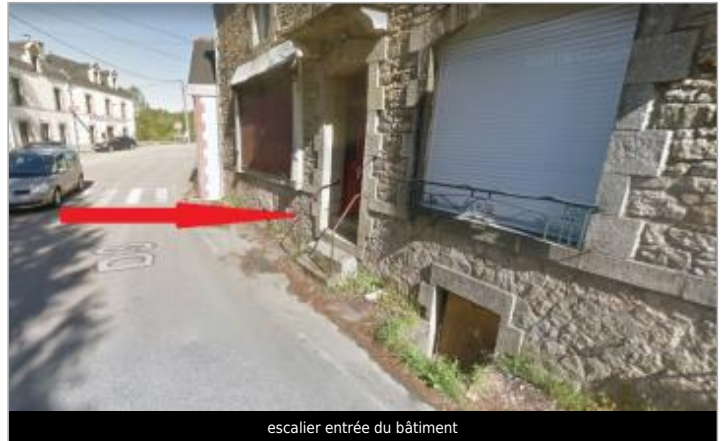
escalier entrée du bâtiment

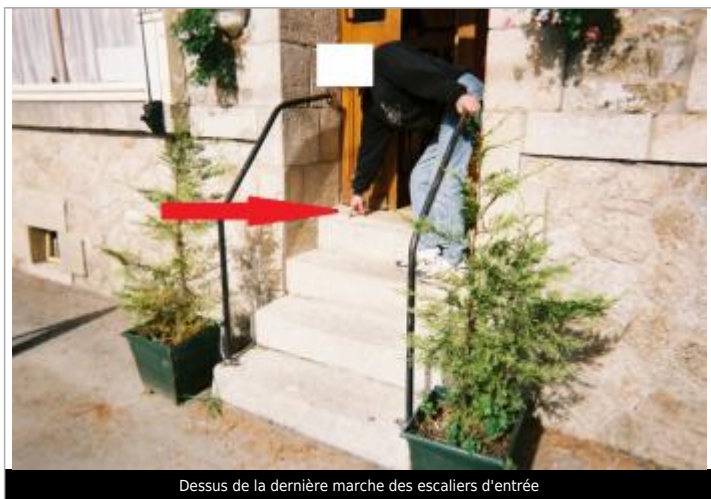
**Commentaires** : le 5 janvier 2001, l'eau a atteint le dessus de la dernière marche d'entrée, soit 85cm à partir du trottoir (sol).

Maximum de l'inondation : Oui  
 Visibilité : Non      État du repère : Moyen  
 Pérennité : Moyenne      Repère calculé : Non  
 PHEC : Oui

Dessus de la dernière marche des escaliers d'entrée
