Commune : NAY	Rivière : Le Gave de Pau
	Mur en pierre chemin de Laclau

Unité de gestion : Gironde-Adour-Dordogne
 Code : WEB_S_202201270418 Date de mise à jour : 27/01/2022
 Auteur : SMBGP

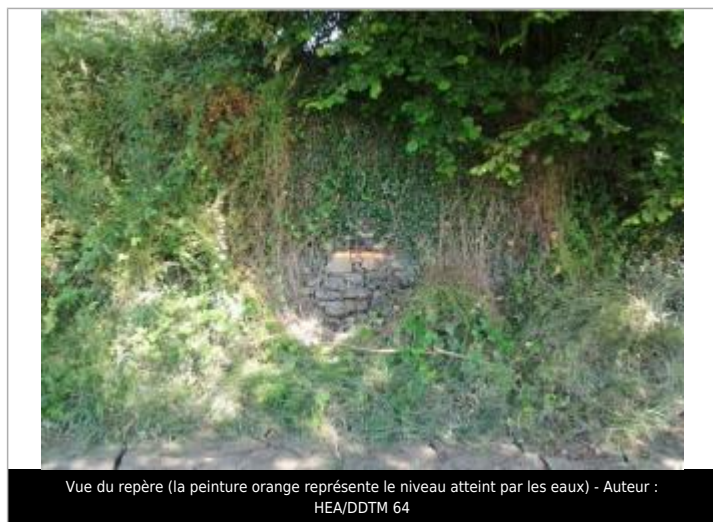
19 Juin 2013 Nature de l'inondation : Débordement de cours d'eau	Nature du repère : Marque peinture ou encre
---	---	--

Maximum de l'inondation : Oui
 Visibilité : Non renseigné État du repère : Mauvais
 Pérennité : Aucune Repère calculé : Non renseigné
 PHEC : Non renseigné
