Commune : **NAY** | Rivière : **Le Gave de Pau**

**Mur en pierre chemin de Laclau**

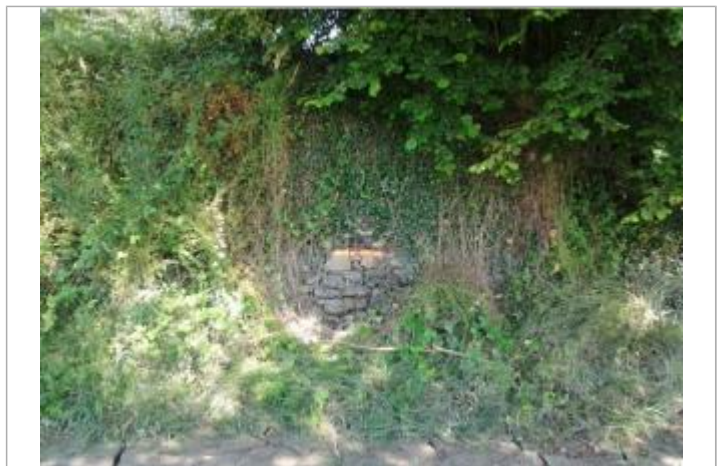
Vue du repère (la peinture orange représente le niveau atteint par les eaux) - Auteur : HEA/DDTM 64

Maximum de l'inondation : Oui  
 Visibilité : Non renseigné État du repère : Mauvais  
 Pérennité : Aucune Repère calculé : Non renseigné  
 PHEC : Non renseigné
