Commune : **NAY** | Rivière : **Le Gave de Pau**

**Mur en pierre chemin de Laclau**

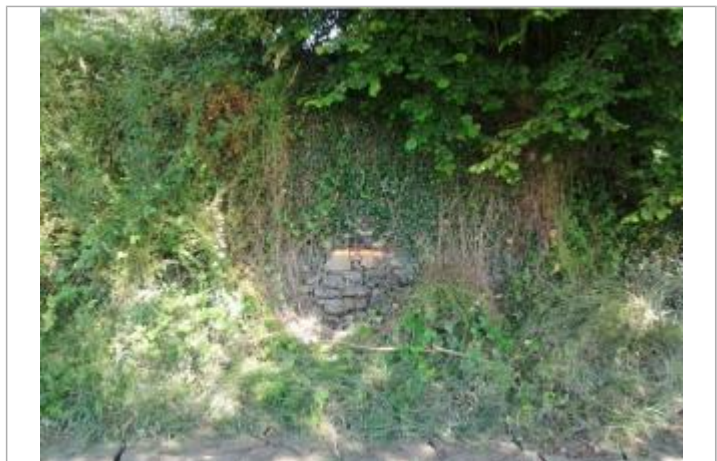
Vue du repère (la peinture orange représente le niveau atteint par les eaux) - Auteur : HEA/DDTM 64

Maximum de l'inondation : Oui  
 Visibilité : Non renseigné    État du repère : Mauvais  
 Pérennité : Aucune    Repère calculé : Non renseigné  
 PHEC : Non renseigné
