Commune : **NAY**Rivière : **Le Gave de Pau**

Mur en pierre chemin de Laclau

1 Repère(s) sur le site**GÉNÉRAL****Unité de gestion :** Gironde-Adour-Dordogne**Code :** WEB_S_202201270418 **Date de mise à jour :** 27/01/2022**Auteur :** SMBGP

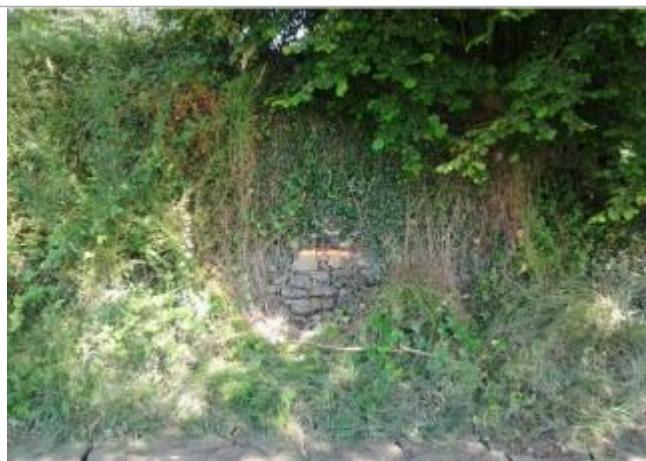
Vue du repère (la peinture orange représente le niveau atteint par les eaux) - Auteur : HEA/DDTM 64

MARQUE**Maximum de l'inondation :** Oui**Visibilité :** Non renseigné**État du repère :** Mauvais**Pérennité :** Aucune**Repère calculé :** Non renseigné**PHEC :** Non renseigné**SOURCE DE REPÉRAGE : RELEVÉS LAISSES DE CRUE DE 2013 PAR HEA POUR LA DDTM 64 -****Type de repérage :** Campagne de terrain post-inondation
