Commune : **NAY** | Rivière : **Le Gave de Pau**

Mur en pierre chemin de Laclau

Unité de gestion : Gironde-Adour-Dordogne
 Code : WEB_S_202201270418 Date de mise à jour : 27/01/2022
 Auteur : SMBGP

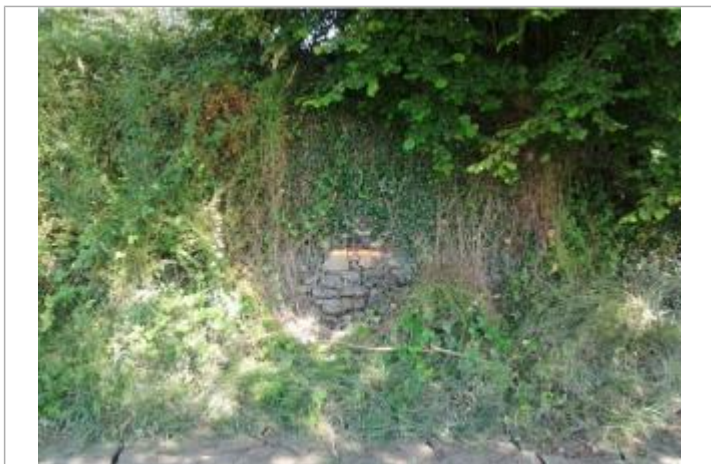
Vue du repère (la peinture orange représente le niveau atteint par les eaux) - Auteur : HEA/DDTM 64

Maximum de l'inondation : Oui
 Visibilité : Non renseigné État du repère : Mauvais
 Pérennité : Aucune Repère calculé : Non renseigné
 PHEC : Non renseigné
