Commune : **NAY** | Rivière : **Le Gave de Pau**

**Mur en pierre chemin de Laclau**

**19 juin 2013**  
 Nature de l'inondation : **Débordement de cours d'eau**    Nature du repère : **Marque peinture ou encre**

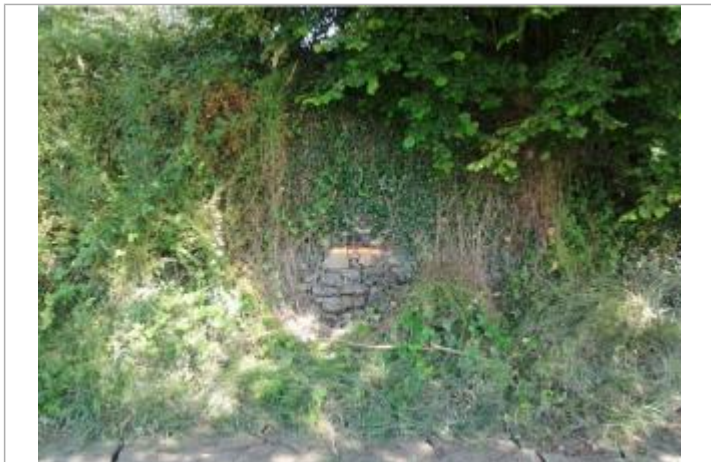
Vue du repère (la peinture orange représente le niveau atteint par les eaux) - Auteur : HEA/DDTM 64

Maximum de l'inondation : Oui  
 Visibilité : Non renseigné    État du repère : Mauvais  
 Pérennité : Aucune    Repère calculé : Non renseigné  
 PHEC : Non renseigné
