Commune : **CAILLY** | Rivière : **Le Cailly**

## Mur jouxtant la porte du garage, 8 bords du cailly

Unité de gestion : Seine aval-Côtiers Normands  
 Code : WEB\_S\_202109094112    Date de mise à jour : 07/07/2023  
 Auteur : CONTRIB\_01

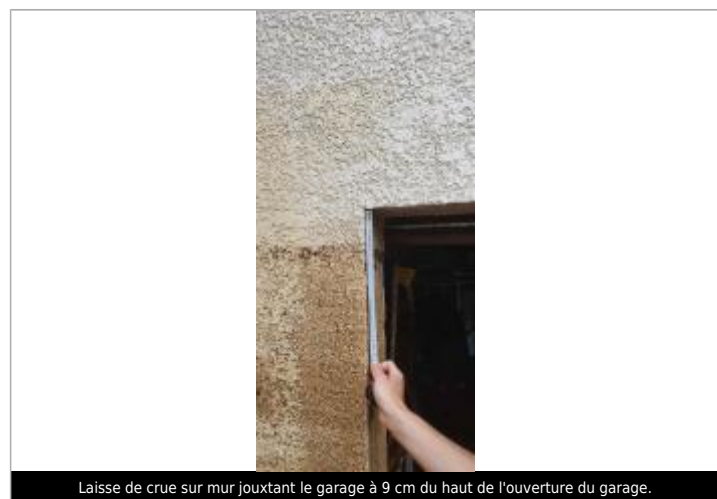
**Commentaires :** Laisse de crue sur mur jouxtant le garage à 9 cm du haut de l'ouverture du garage.

Maximum de l'inondation : Oui  
 Visibilité : Oui    État du repère : Bon  
 Pérennité : Aucune
