Commune : **CAILLY** | Rivière : **Le Cailly**

## Mur de la façade du pavillon rue les bords du Cailly

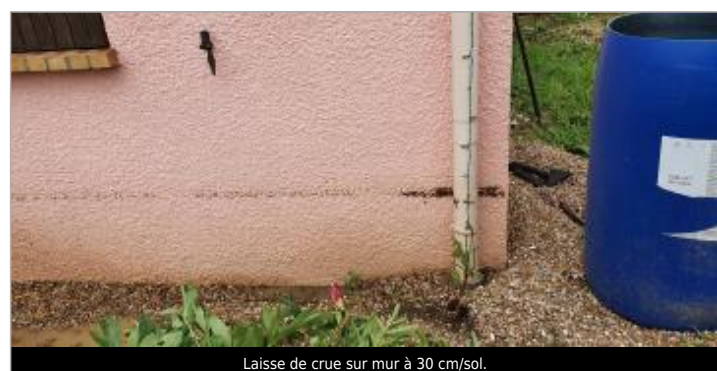
**2 juin 2021**  
 Nature de l'inondation : **Ruissellement**    Nature du repère : **Laisse d'inondation**

**Commentaires** : Laisse de crue sur mur de la façade à 30 cm/sol.

**Maximum de l'inondation** : Oui  
**Visibilité** : Oui    **État du repère** : Bon  
**Pérennité** : Aucune
