Commune : **CAILLY** | Rivière : **Le Cailly**

Mur de la façade du pavillon rue les bords du Cailly

Unité de gestion : Seine aval-Côtiers Normands
Code : WEB_S_202203023108 **Date de mise à jour :** 07/07/2023
Auteur : CONTRIBUT_01

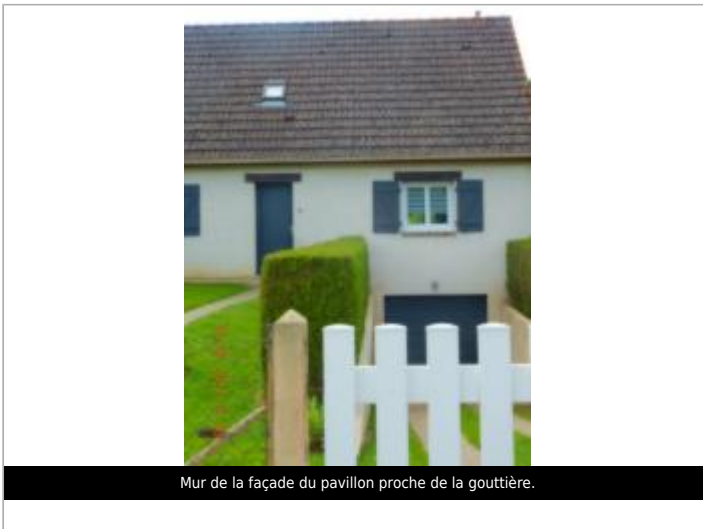
Commentaires : Mur de la façade du pavillon proche de la gouttière.

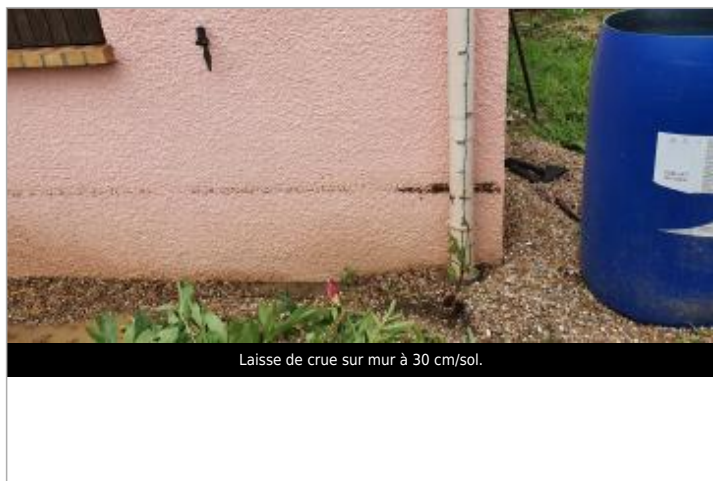
Commentaires : Laisse de crue sur mur de la façade à 30 cm/sol.

Maximum de l'inondation : Oui
Visibilité : Oui **État du repère :** Bon
Pérennité : Aucune
