Commune : <b>CAILLY</b>	Rivière : <b>Le Cailly</b>
	<b>Barrière en bois au 20 Bords du Cailly.</b>	
<b>Commentaires :</b> Barrière en bois à l'arrière de la maison, au fond du jardin au 20 Bords du Cailly.		<b>1</b> Repère(s) sur le site

**Unité de gestion :** Seine aval-Côtiers Normands  
**Code :** WEB\_S\_202203022941 **Date de mise à jour :** 16/09/2022  
**Auteur :** CONTRIB\_01

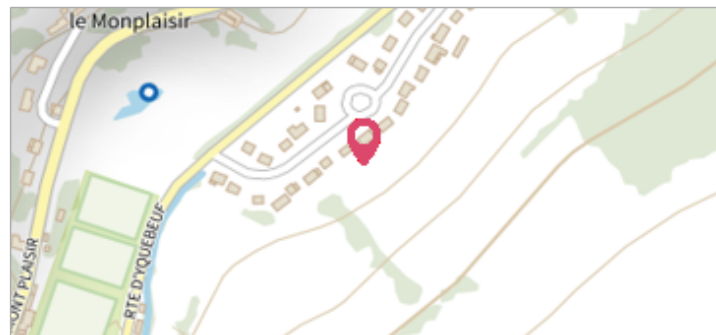
Barrière en bois à l'arrière de la maison, au fond du jardin au 20 Bords du Cailly.

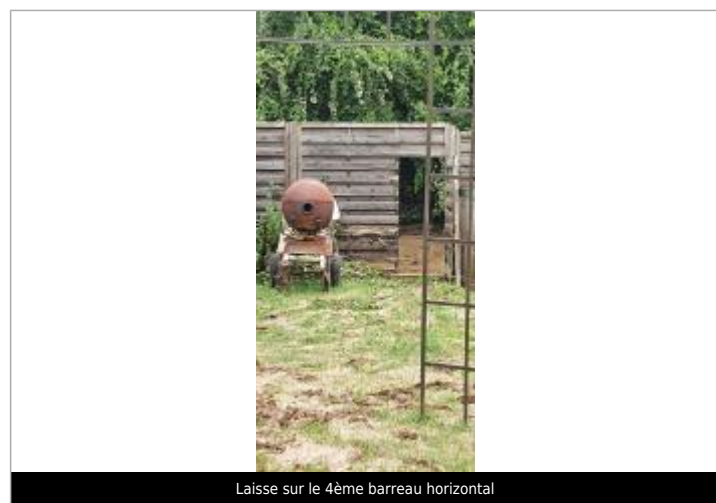
<b>2 Juin 2021</b>	Nature de l'inondation : <b>Ruissellement</b>	Nature du repère : <b>Laisse d'inondation</b>

Laisse sur le 4ème barreau horizontal

**Texte :** Laisse sur le 4ème barreau horizontal  
**Maximum de l'inondation :** Oui  
**Visibilité :** Oui **État du repère :** Bon  
**Pérennité :** Aucune
