Commune : **CAILLY** | Rivière : **Le Cailly**

Barrière en bois au 20 Bords du Cailly.

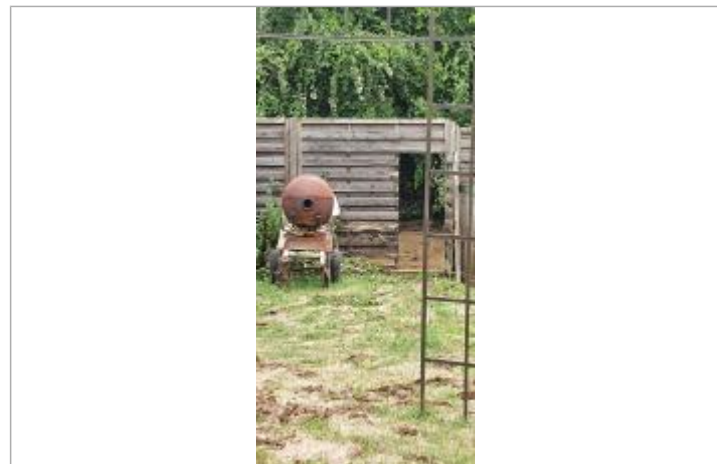
Laisse sur le 4ème barreau horizontal

Texte : Laisse sur le 4ème barreau horizontal
Maximum de l'inondation : Oui
Visibilité : Oui **État du repère :** Bon
Pérennité : Aucune
