Commune : **CAILLY** | Rivière : **Le Cailly**

Barrière en bois au 20 Bords du Cailly.

2 juin 2021
 Nature de l'inondation : **Ruissellement** | Nature du repère : **Laisse d'inondation**

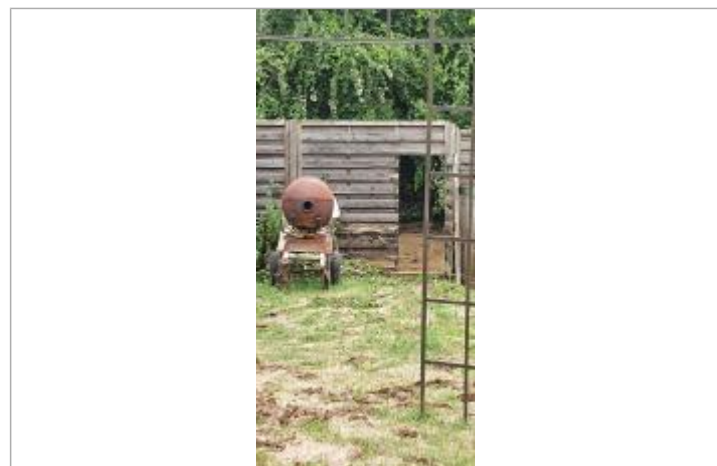
Laisse sur le 4ème barreau horizontal

Texte : Laisse sur le 4ème barreau horizontal
Maximum de l'inondation : Oui
Visibilité : Oui **État du repère :** Bon
Pérennité : Aucune
