Commune : **BLANZAC**Rivière : **La Loire**

## Ouvrage hydraulique, Route D103

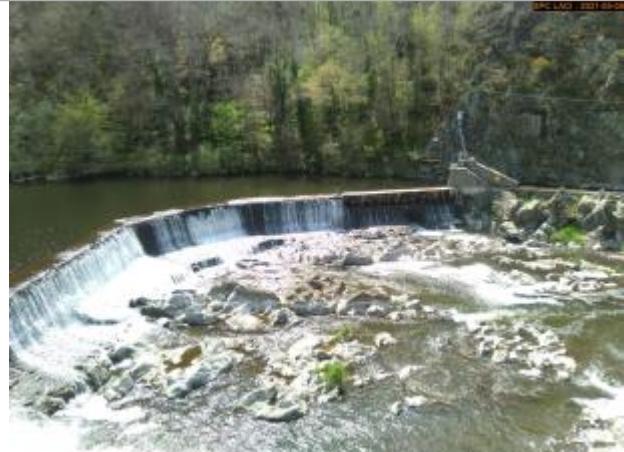
**Commentaires :** En amont de Lavoute-sur-Loire, dans un virage de la route du Puy, la route départementale D103, ce repère de crue se situe au niveau de l'ouvrage hydraulique (Seuil) sur la Loire. Plus précisément, il se situe en rive gauche au dessus de la prise d'eau sur la falaise au bout de l'escalier qui amène au coffret électrique et plus précisément derrière celui-ci.

Vue du site en 2021

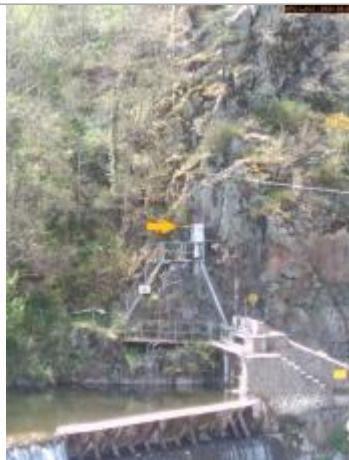
Vue du repère en 2021

**Texte :** 21 09 80**Maximum de l'inondation :** Oui**Visibilité :** Oui**État du repère :** Bon**Pérennité :** Longue**Repère calculé :** Non**PHEC :** Oui
