Commune : **GACE**

Rivière : **La Touques**

Mur du garage au 13 rue de La Touques.

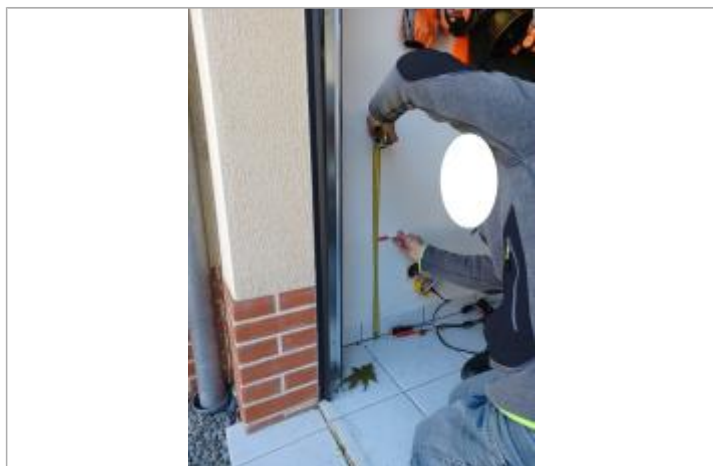
Commentaires : Laisse de crue à 41 cm/sol sur le mur intérieur du garage.

Maximum de l'inondation : Oui
Visibilité : Oui **État du repère :** Mauvais
Pérennité : Aucune

Laisse de crue à 41 cm/sol.
