Commune : **GACE**Rivière : **La Touques**

Mur du garage au 13 rue de La Touques.

Unité de gestion : Seine aval-Côtiers Normands
Code : WEB_S_202204065022 **Date de mise à jour :** 29/09/2022
Auteur : CONTRIB_01

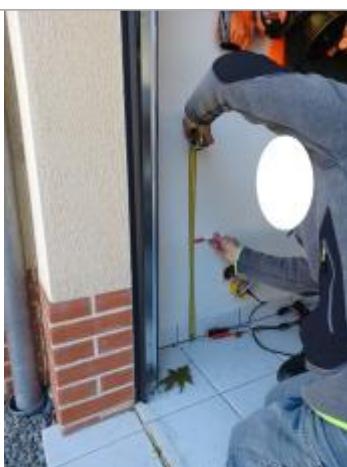
Commentaires : Laisse de crue à 41 cm/sol sur le mur intérieur du garage.

Laisse de crue à 41 cm/sol.

Maximum de l'inondation : Oui
Visibilité : Oui **État du repère :** Mauvais
Pérennité : Aucune
