Commune : BOUZIES

**Hôtel**

Rivière : Le Lot

**GÉNÉRAL****Unité de gestion :** Lot**Code :** GTL\_S\_6078**Auteur :** SPC GTL**Date de mise à jour :** 16/11/2022

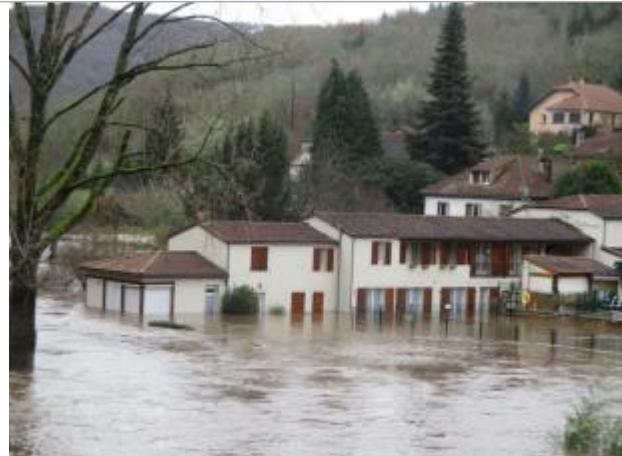
**Commentaires :** La photo a été prise au moment du pic de la crue du 02 février 2021.**3**
