Commune : **BALARUC-LES-BAINS****Route de Sète (RD2) - Croisement avec la rue des Alizés****1**

GÉNÉRAL**Unité de gestion :** Méditerranée Ouest**Code :** WEB_S_202206245242**Date de mise à jour :** 18/11/2022**Auteur :** lcesmat

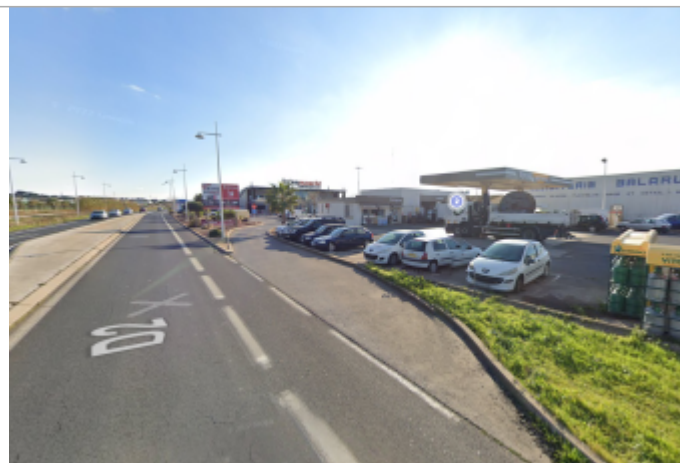
Vue du point bas depuis la RD2
