Commune : **POUSSAN****Passage sous la D613****Commentaires** : Passage en rive droite de la Vène sous le pont de la D613.**1** Repère(s) sur le site**GÉNÉRAL****Unité de gestion** : Méditerranée Ouest**Code** : WEB\_S\_202206241942 **Date de mise à jour** : 18/11/2022**Auteur** : lcesmat

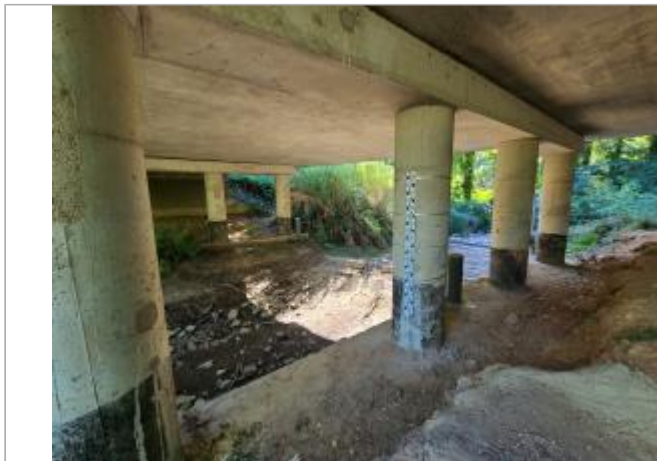
Passage piéton sous le pont

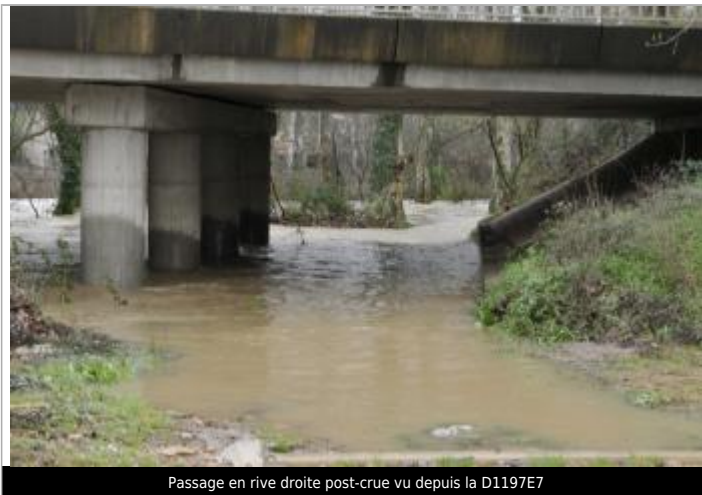
**16 mars 2011**Nature de l'inondation : **Débordement de cours d'eau**Altitude calculée de l'eau : **11.8 m**Nature du repère : **Photographie****GÉNÉRAL****Code** : WEB\_R\_202211174050**Date de mise à jour** :**Auteur** : lcesmat

**MARQUE****Maximum de l'inondation** : Oui**Visibilité** : Oui**Repère calculé** : Non**PHEC** : Non renseigné**SOURCE DE REPÉRAGE** : ÉTUDE DES PHE DU TERRITOIRE DE THAU PAR LE SMBT (2021/22) -**Type de repérage** : Campagne de terrain post-inondation**RELEVÉ GPS (SMBT)****Méthode** : GPS**Commentaires sur le nivellement** : Incertitude due à la baisse de précision de la mesure GPS (couverture végétale et pont)**Référence nivelée** : Autre type de référence**Description référence du repère** : TN du passage sous le pont**Système altimétrique** : NGF IGN 1969 (système normal)**Altitude de la référence (en m)** : 11.300 m**Différence entre le niveau d'eau et la référence (en m)** : 0.500 m**Altitude calculée de l'eau (en m)** : 11.8 m

Passage en rive droite post-crue vu depuis la D1197E7
