Commune : **BALARUC-LES-BAINS**

**Place du Mail**

**SOURCE DE REPÉRAGE : ÉTUDE DES PHE DU TERRITOIRE DE THAU PAR LE SMBT (2021/22) -**

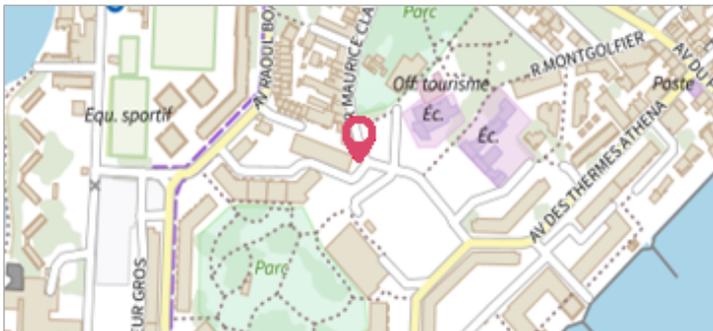
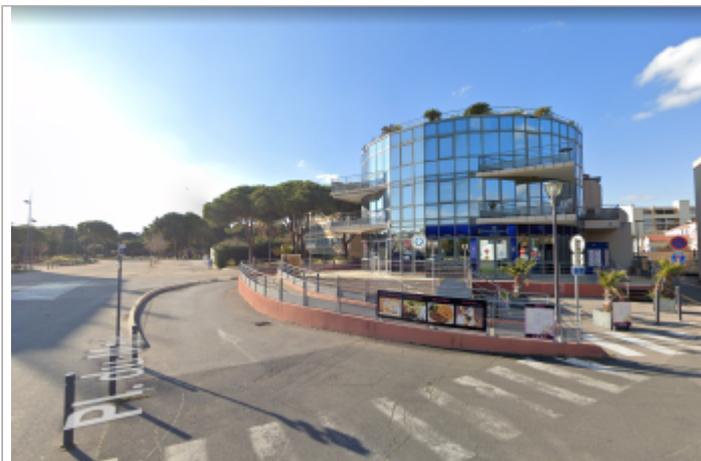
La grille d'évacuation des eaux est située sous le muret de la rampe d'accès

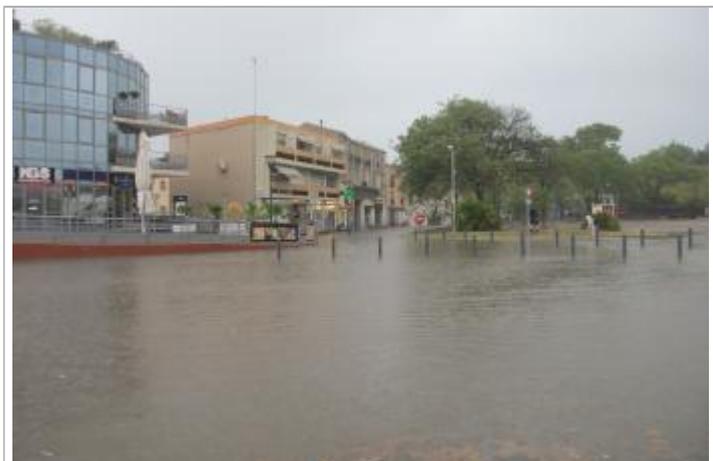
Méthode : GPS  
 Référence nivelée : Autre type de référence  
 Description référence du repère : Grille d'évacuation des eaux sous la rampe d'accès au restaurant  
 Système altimétrique : NGF IGN 1969 (système normal)  
 Altitude de la référence (en m) : 1.050 m  
 Différence entre le niveau d'eau et la référence (en m) : 0.250 m  
 Altitude calculée de l'eau (en m) : 1.3

Place sous le restaurant

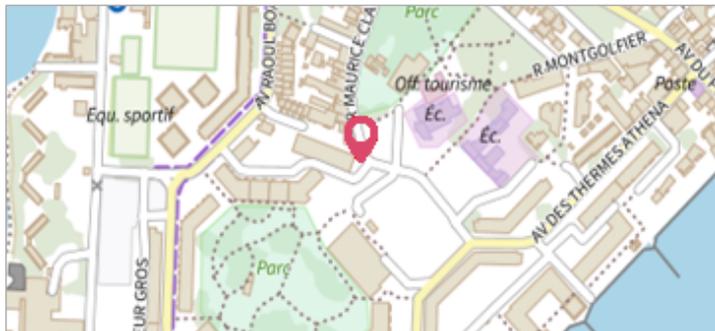
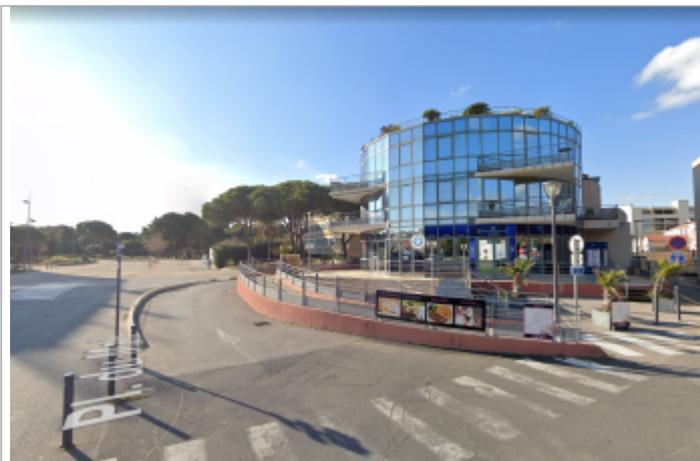
La grille d'évacuation des eaux est située sous le muret de la rampe d'accès

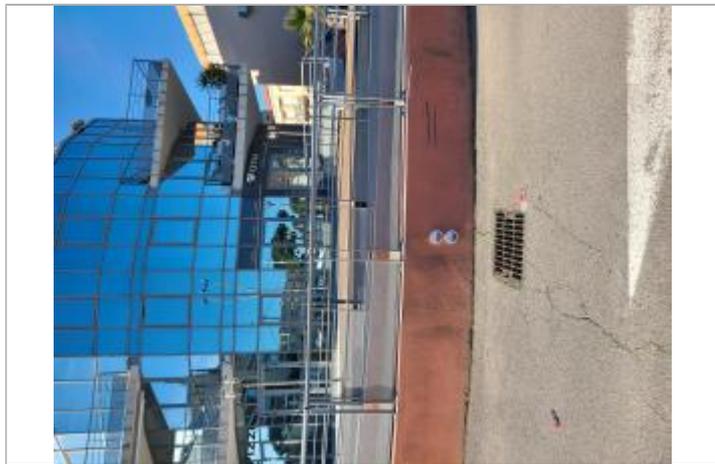
État du repère : Bon

Différence entre le niveau d'eau et la référence (en m) : 0.650 m

Altitude calculée de l'eau (en m) : 1.7

Repère de crue sur la rampe d'accès au KGS
