Commune : **MARSEILLAN**

Chemin des Péniches

2 Repère(s) sur le site

Nature de l'inondation : **Débordement de cours d'eau**

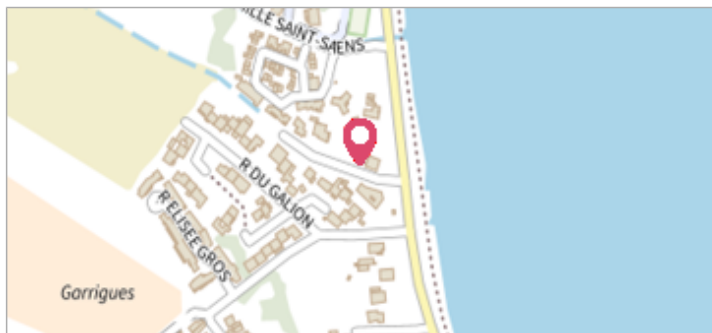
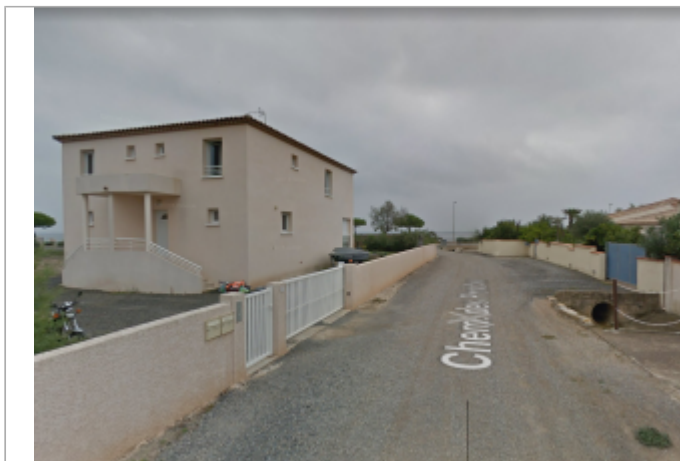
Partie basse du chemin qui donne sur la promenade

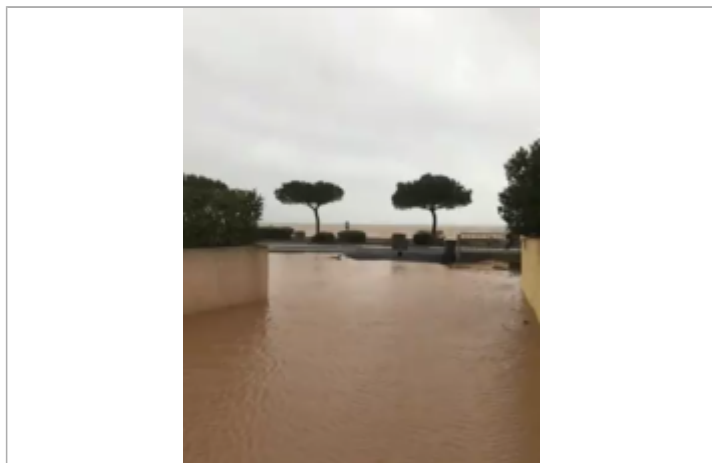
Commentaires sur le nivellement : Altimétrie atteinte difficile à estimer d'après la photo. Le niveau a pu être plus important au fort de l'évènement.

Description référence du repère : TN sur la route en face du portail du n°2.

Différence entre le niveau d'eau et la référence (en m) : 0.150 m

Altitude calculée de l'eau (en m) : 1.2 m

Embouchure de la rue sur la promenade
