Commune : **MARSEILLAN**

Chemin des Péniches

28 Février 2018

Nature de l'inondation : **Débordement de cours d'eau**

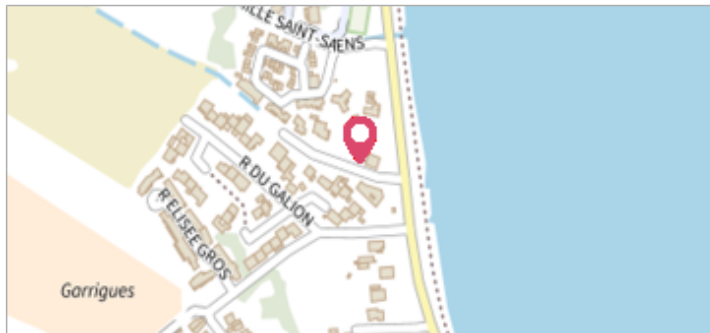
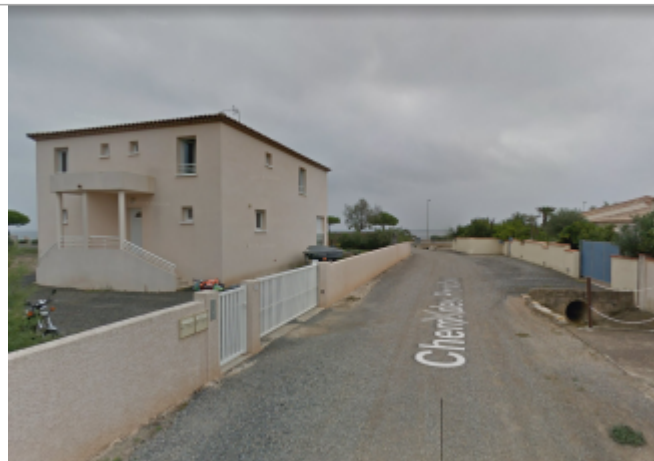
Partie basse du chemin qui donne sur la promenade

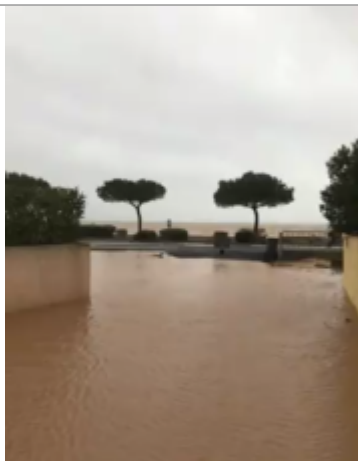
Commentaires sur le nivellement : Altimétrie atteinte difficile à estimer d'après la photo. Le niveau a pu être plus important au fort de l'évènement.

Description référence du repère : TN sur la route en face du portail du n°2.

Embouchure de la rue sur la promenade
