Commune : **TOUR-DE-FAURE**
Grange à "Pissebouys"

Rivière : **Le Lot**

Unité de gestion : Lot
Code : GTL_S_6196
Auteur : SPC GTL

**2 Février 2021**Nature de l'inondation : **Débordement de cours d'eau**

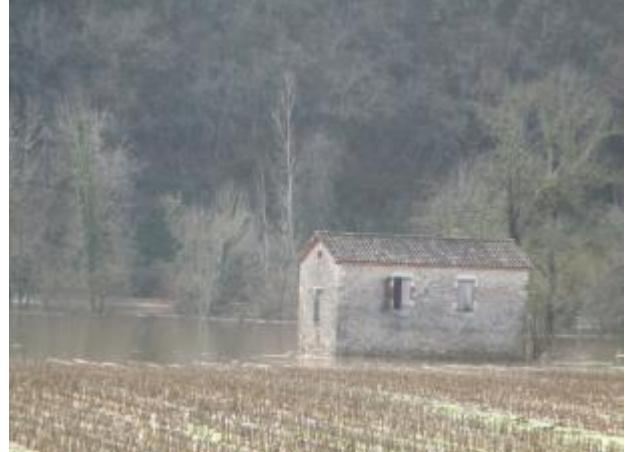
Commentaires : La laisse de crue a été relevée sur la face Sud du bâtiment

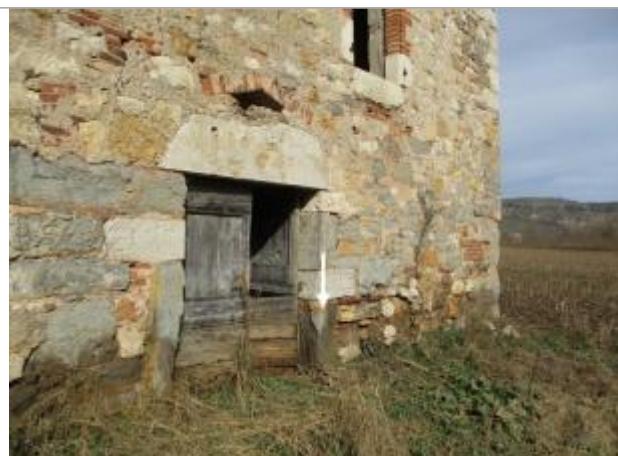
Texte : La laisse de crue se trouvait sur la face Sud du bâtiment
Maximum de l'inondation : Oui
État du repère : Disparu

Commentaires sur le nivellation : La laisse de crue se trouvait 8 cm en-dessous de la pierre blanche
