Commune : **FIGEAC**

Algécos au stade de Londieu

Rivière : **Le Célé**

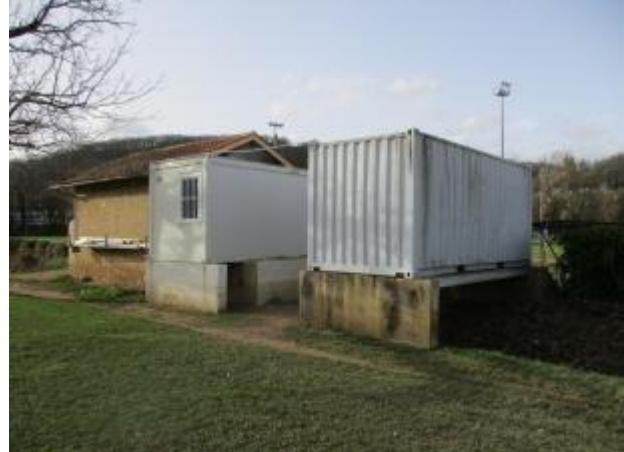
auteur photo : DDT46

Nature de l'inondation : **Débordement de cours d'eau**

Nature du repère : **Laisse d'inondation**

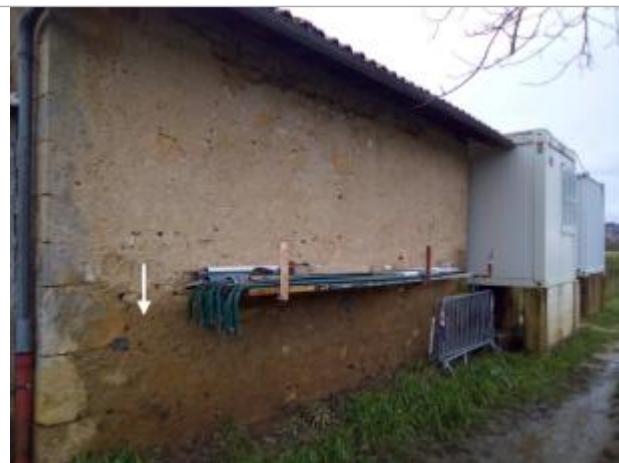
2 Février 2021

Maximum de l'inondation : Oui

État du repère : Disparu

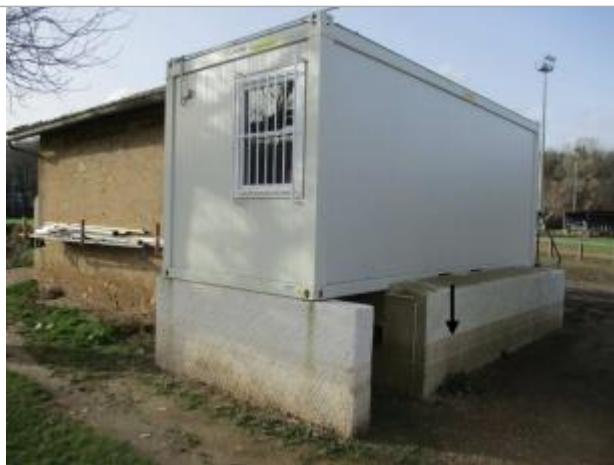
**13 Décembre 2019**Nature de l'inondation : **Débordement de cours d'eau**Altitude calculée de l'eau : **non déterminé**

Maximum de l'inondation : Oui**État du repère :** Disparu

Commentaires sur le niveling : La laisse de crue se trouvait 55 cm au-dessus du sol
