Commune : **FIGEAC** | Rivière : **Le Célé**

**Aldi - façade Ouest**

**21 janvier 2018**      Altitude calculée de l'eau : **non déterminé**

**2 février 2021**      Altitude calculée de l'eau : **non déterminé**

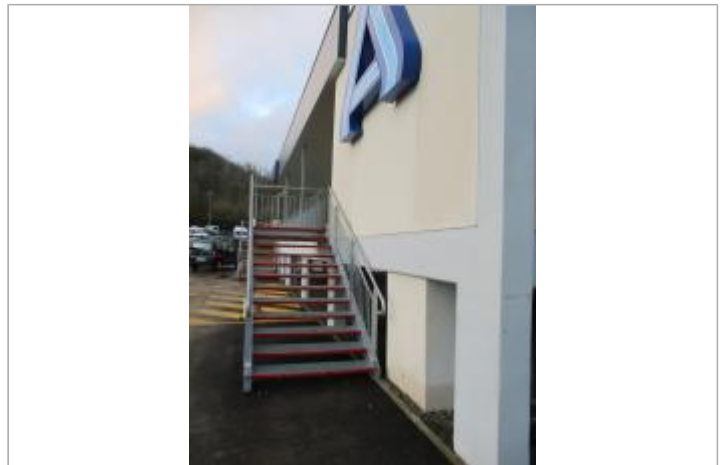
Nature de l'inondation : **Débordement de cours d'eau**      Nature du repère : **Laisse d'inondation**

Maximum de l'inondation : Oui  
 État du repère : Disparu

Commentaires sur le nivellement : La laisse de crue se trouvait 26 cm au-dessus du sol

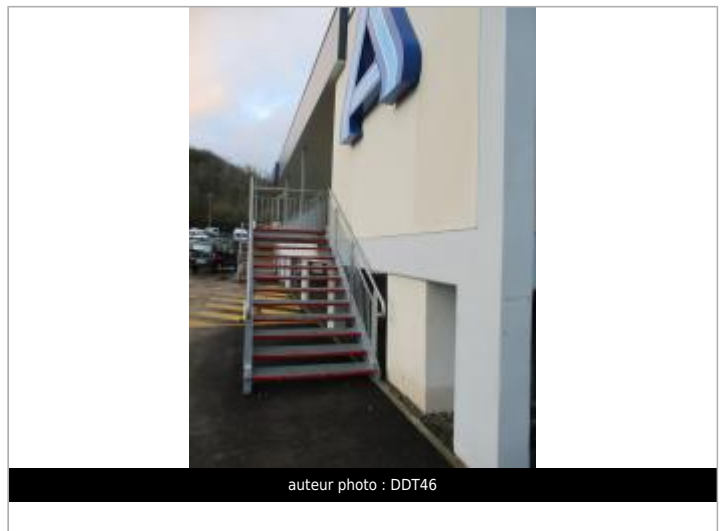
Nature de l'inondation : **Débordement de cours d'eau**      Nature du repère : **Laisse d'inondation**

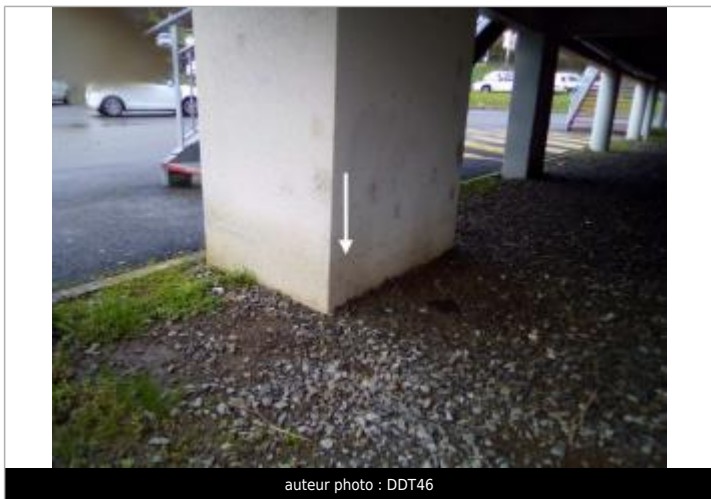
Maximum de l'inondation : Oui  
 État du repère : Disparu

Commentaires sur le nivellement : La laisse de crue se trouvait 18 cm au-dessus du sol
