Commune : **SAINT GERY-VERS** | Rivière : **Le Lot**

Cabanon de pétanque

GÉNÉRAL

Unité de gestion : Lot
 Code : WEB_S_202212020557 Date de mise à jour : 02/12/2022
 Auteur : Éric Valette

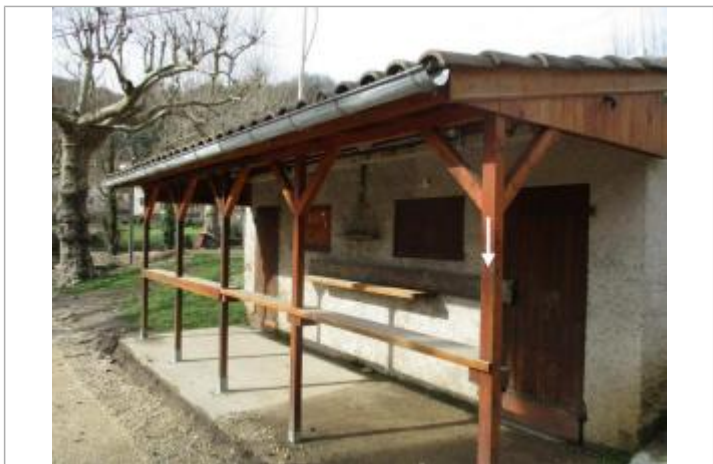
Maximum de l'inondation : Oui
 État du repère : Disparu

Commentaires sur le nivellement : La laisse de crue se trouvait 1m41 au-dessus de la dalle en béton

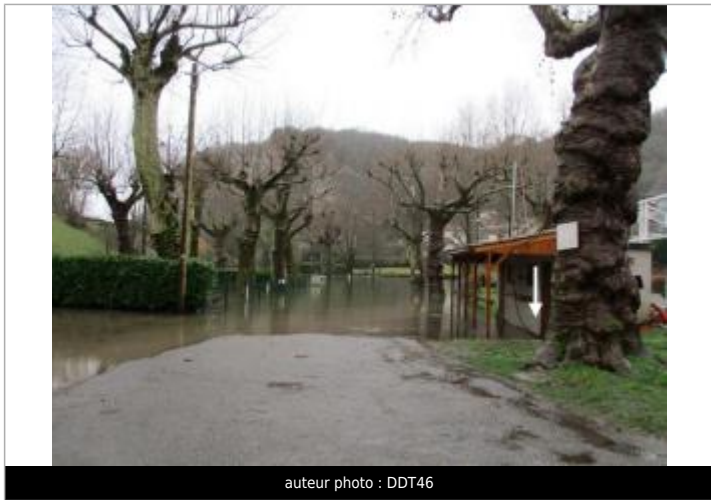
21 Janvier 2018
 Nature de l'inondation : **Débordement de cours d'eau** Nature du repère : **Laisse d'inondation**

Maximum de l'inondation : Oui
 État du repère : Disparu
