Commune : **SAINT GERY-VERS**
Cabanon de pétanque

Rivière : **Le Lot**

**2 Février 2021**Nature de l'inondation : **Débordement de cours d'eau**Altitude calculée de l'eau : **non déterminé**Nature du repère : **Laisse d'inondation****GÉNÉRAL**

21 Janvier 2018

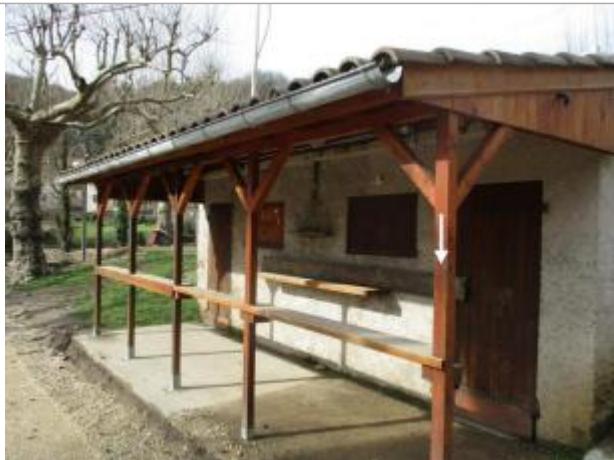
Maximum de l'inondation : Oui
État du repère : Disparu

Commentaires sur le nivellation : La laisse de crue se trouvait 1m41 au-dessus de la dalle en béton

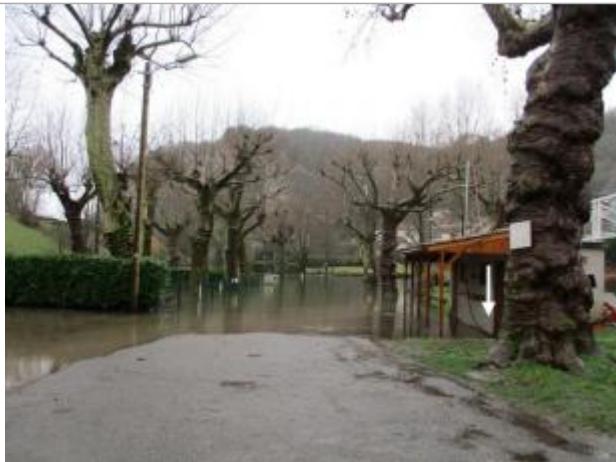
Maximum de l'inondation : Oui
État du repère : Disparu
