Commune : CAHORS

Hôtel la Chartreuse

Rivière : Le Lot

Code : WEB_S_202212061634

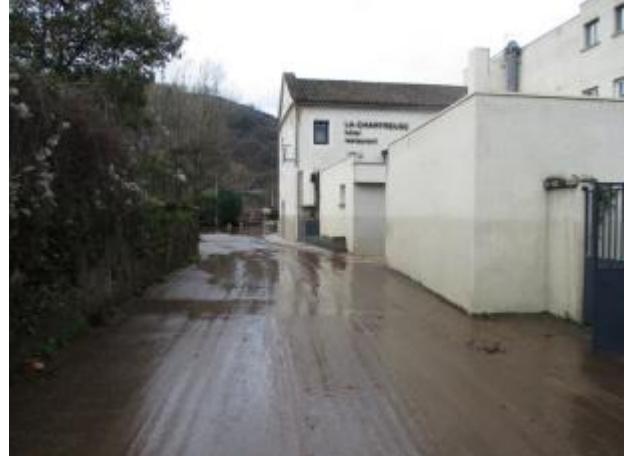
Nature du repère : Laisse d'inondation

État du repère : Disparu

Commentaires sur le nivellation : La laisse de crue se trouvait 1m55 au-dessus du sol.

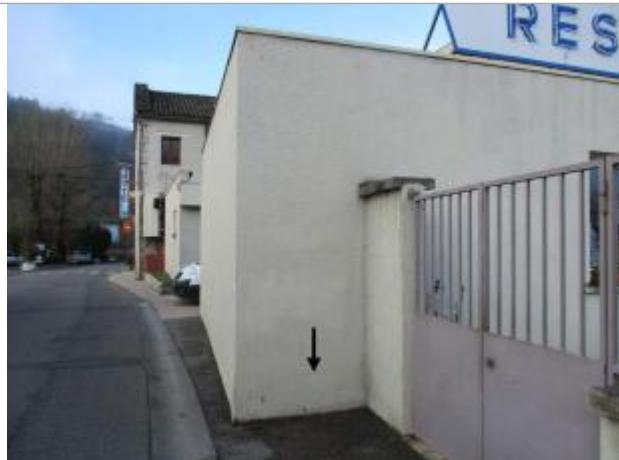
Nature du repère : **Laisse d'inondation**

État du repère : Disparu
