Commune : **MONT-SAINT-AIGNAN**

## Talus de l'aire de stockage de l'Hypermarché, proximité Route de Maromme.

**Commentaires** : Aire de stockage externe des déchets recyclables (plastiques, cartons), accessible par la zone H de l'aire de stationnement ou par la route de Maromme

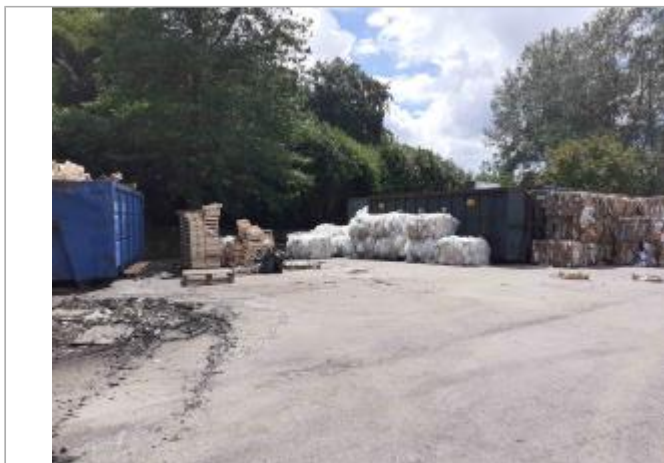
vue d'ensemble

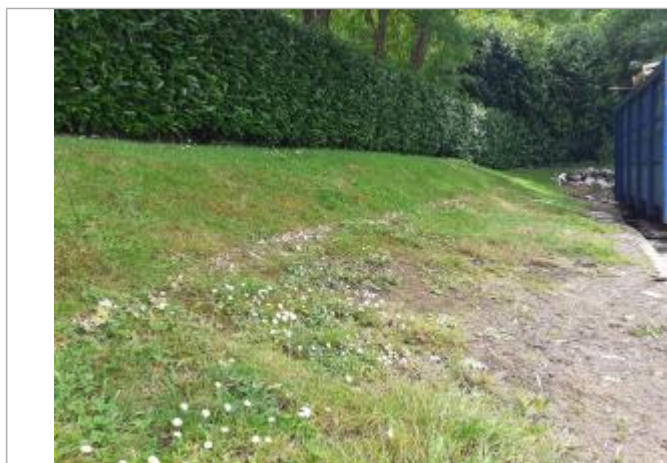
Nature de l'inondation : **Ruissellement**

Nature du repère : **Limite au sol**

**Commentaires** : Trace de végétation sur le talus, à mi-hauteur.

Laisse de végétation sur la pelouse
