Commune : MONT-SAINT-AIGNAN

Sol du bas-côté, Route de Maromme, face au n°164

Repère(s) sur le site

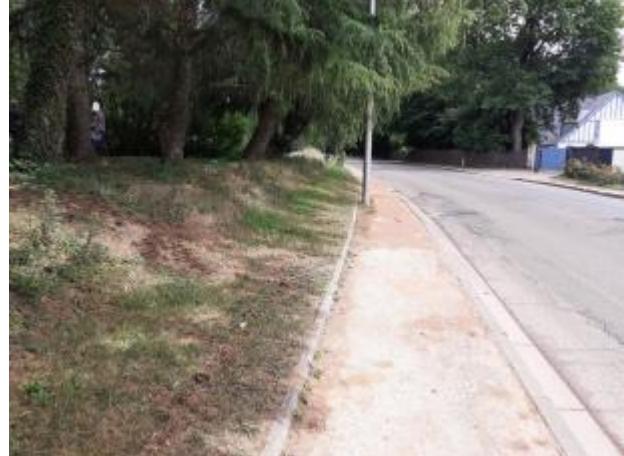
Commentaires : A proximité de l'allée du Cheval Blanc qui a subi des ruissellements et dans le prolongement du bassin de rétention qui a surversé

bande enherbée côté bassin de rétention

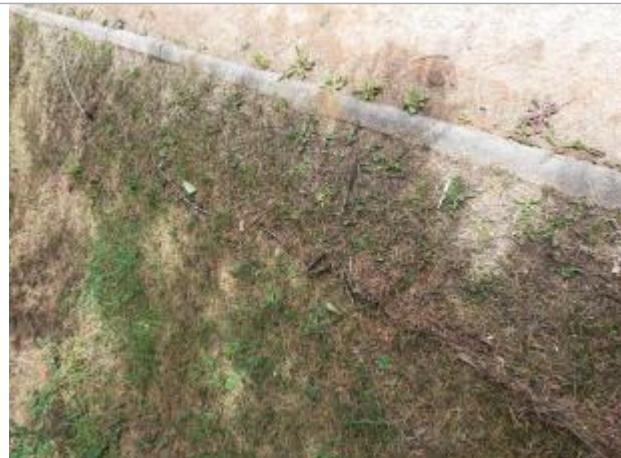
**04 juin 2022**Nature de l'inondation : **Ruisseaulement**Nature du repère : **Limite au sol****Commentaires :** Laisse de crue au sol à environ 40 cm du trottoir.

axe de ruissellement sur la route de Maromme matérialisé par laisse de végétation sur bande enherbée
