Commune : **MONT-SAINT-AIGNAN**

Sol du bas-côté, Route de Maromme, face au n°164

Code : WEB_S_202212222550

4 juin 2022

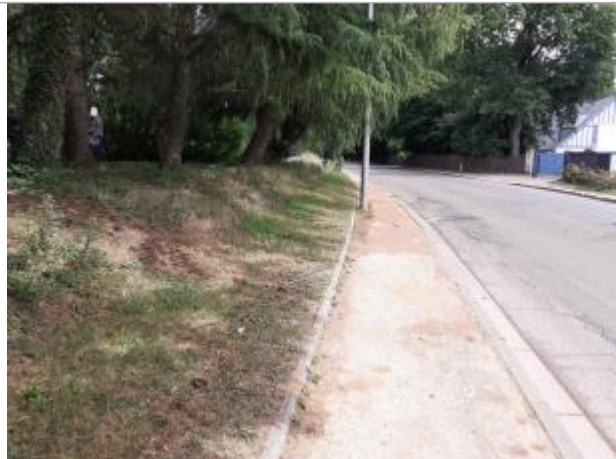
Commentaires : A proximité de l'allée du Cheval Blanc qui a subi des ruissellements et dans le prolongement du bassin de rétention qui a surversé

bande enherbée côté bassin de rétention

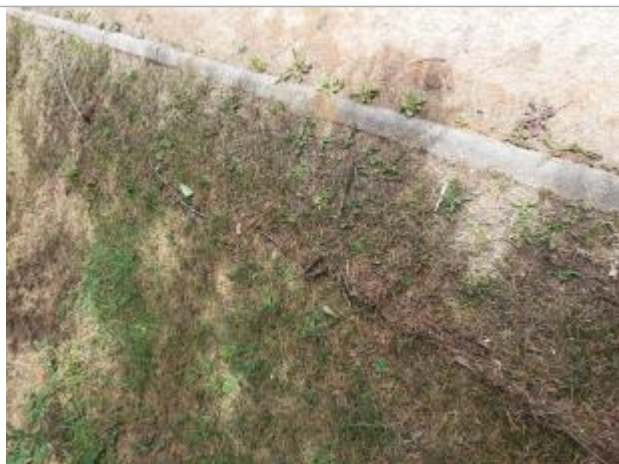
Commentaires : Laisse de crue au sol à environ 40 cm du trottoir.

axe de ruissellement sur la route de Maromme matérialisé par laisse de végétation sur bande enherbée
