Commune : MONT-SAINT-AIGNAN

Portail d'entrée du n°3 Allée du Cheval Blanc

GÉNÉRAL

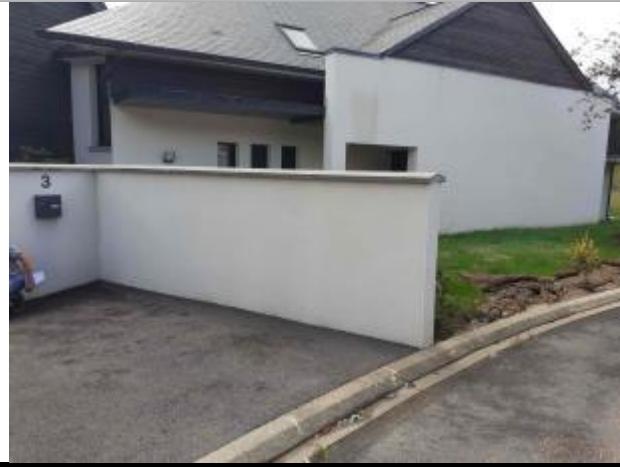
Commentaires : Ruissellements provenant de la zone commerciale de la Vatine, provoquant inondation des sous-sols, érosion des bas-côtés en terre, charriage de déchets plastiques de la zone de stockage des déchets recyclables de La Vatine.

Axe de ruissellement sur l'allée du Cheval Blanc

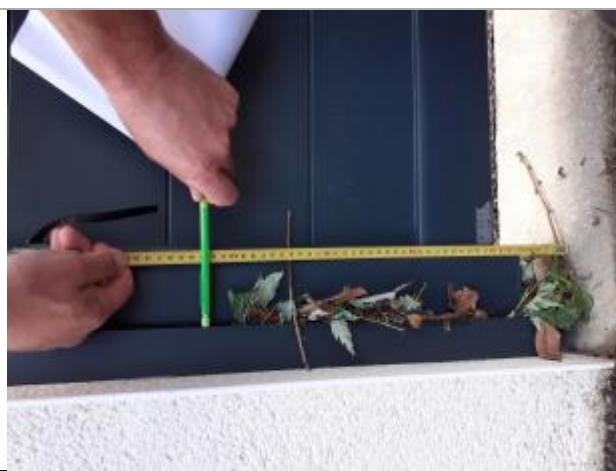
**04 juin 2022**Nature de l'inondation : **Ruisseaulement**Nature du repère : **Laisse d'inondation****Commentaires :** Trace de végétation sur portail piéton à 40 cm de hauteur de la margelle.

Vitesse d'écoulement puissante (érosion des bas côtés en terre, portail accès voiture arraché, témoignages, nombreux déchets plastiques provenant de la zone commerciale de la Vatine).

Sous-sol enterré inondé (environ 1m20 d'eau).

trace de végétation sur portail piéton à 40 cm de hauteur de la margelle
