Commune: MONT-SAINT-AIGNAN

Portail d'entrée du n°3 Allée du Cheval Blanc

Code: WEB_R_202401045047

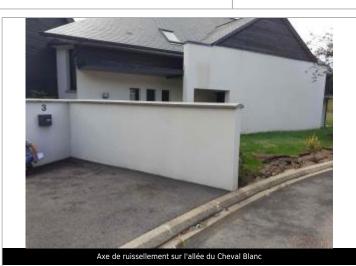
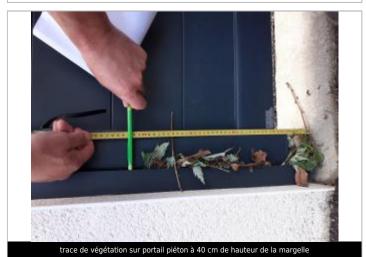
Commentaires : Ruissellements provenant de la zone commerciale de la Vatine, provoquant inondation des sous-sols, érosion des bas-côtés en terre, charriage de déchets plastiques de la zone de stockage des déchets recyclables de La Vatine.

Commentaires : Trace de végétation sur portail piéton à 40 cm de hauteur de la margelle.

Vitesse d'écoulement puissante (érosion des bas côtés en terre, portail accès voiture arraché, témoignages, nombreux déchets plastiques provenant de la zone commerciale de la Vatine).

Sous-sol enterré inondé (environ 1m20 d'eau).
