Commune : **MONT-SAINT-AIGNAN**

Porte garage au n°1 Rue de la Fraternité

Code : WEB_S_202212223711 **Date de mise à jour :** 22/10/2025

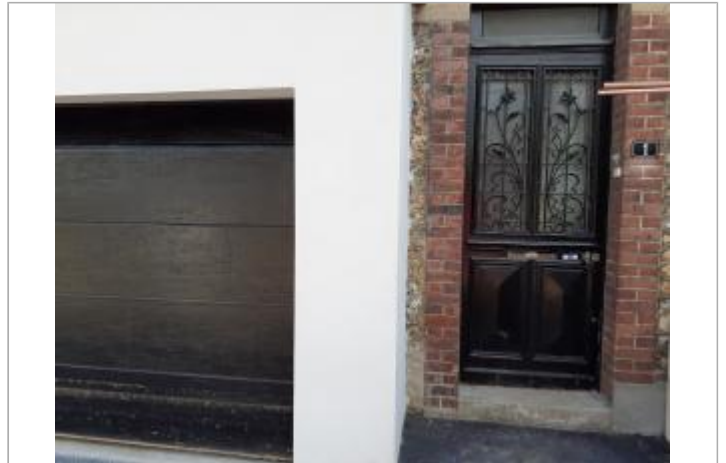
Porte de garage donnant sur la rue

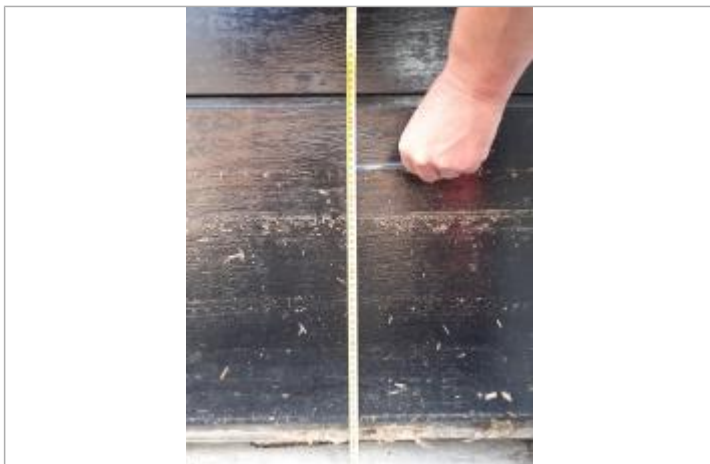
Nature de l'inondation : **Ruissellement**

Nature du repère : **Laisse d'inondation**

Commentaires : Trace d'eau boueuse sur porte garage à environ 38 cm du sol.

État du repère : Bon

Trace d'eau boueuse sur porte garage à environ 38 cm du sol
