Commune : **MONT-SAINT-AIGNAN**

## Porte garage au n°1 Rue de la Fraternité

SOURCE DE REPÉRAGE : RELEVÉS DE LAISSES EN LIEN AVEC SBVCAR - 07/06/2022

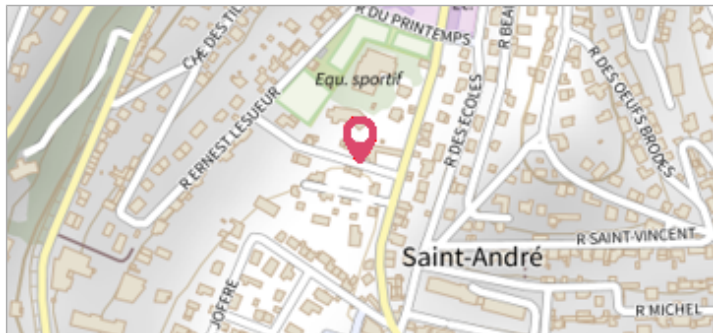
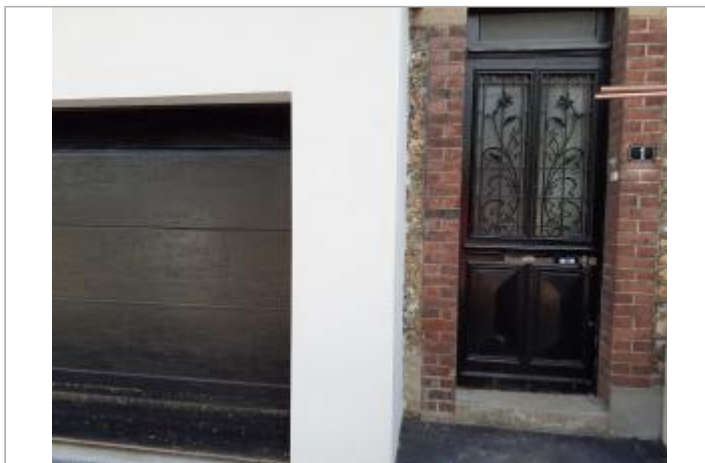
Porte de garage donnant sur la rue

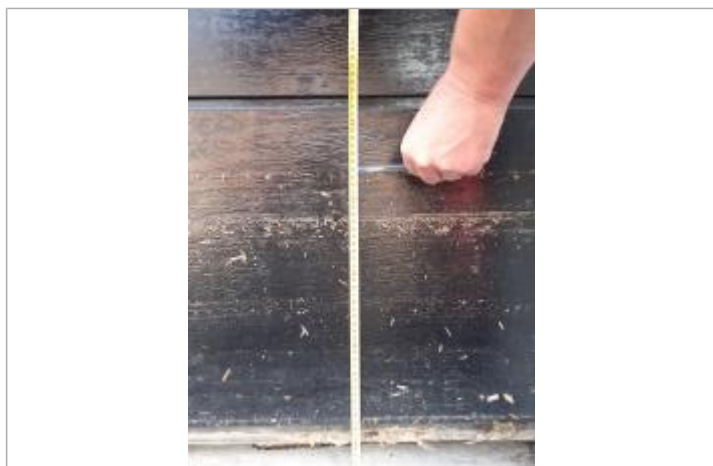
Nature de l'inondation : **Ruissellement**

Nature du repère : **Laisse d'inondation**

Commentaires : Trace d'eau boueuse sur porte garage à environ 38 cm du sol.

Trace d'eau boueuse sur porte garage à environ 38 cm du sol
