Commune : **BOIS-GUILLAUME**

Mur dans hall d'entrée immeuble au n°30 Place du Coucou

Code : WEB_S_202212221445 **Date de mise à jour :** 23/10/2025

4 juin 2022

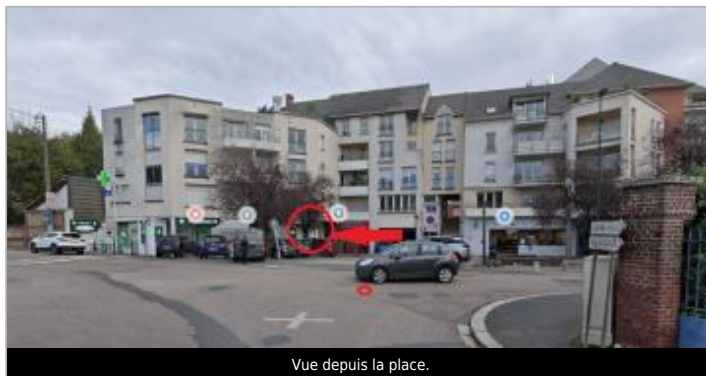
Vue depuis la place.

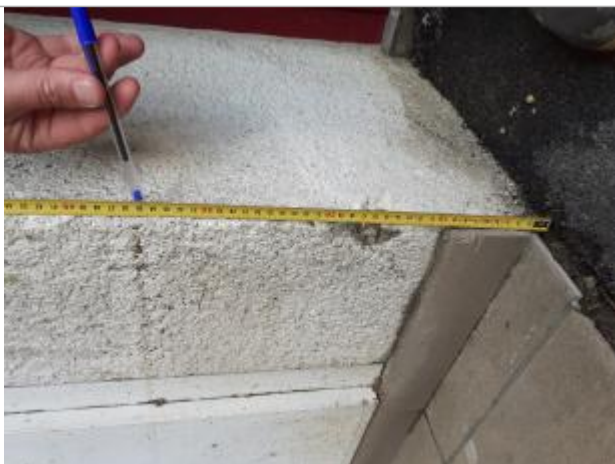
Commentaires : Trace d'eau boueuse à 35 cm du sol bitumé sur mur extérieur du hall d'entrée.

Trace d'eau boueuse à 35 cm du sol bitumé sur mur extérieur du hall d'entrée
