Commune : ROUEN

Grille d'aération de cave au 96 rue verte

1 Repère(s) sur le site**GÉNÉRAL****Unité de gestion :** Seine aval-Côtiers Normands**Code :** WEB_S_202212231323**Date de mise à jour :** 03/01/2024**Auteur :** RDI76

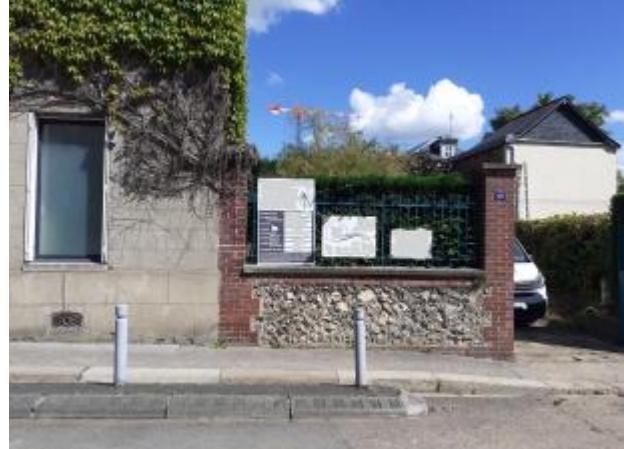
laisse de végétation sur grille d'aération cave

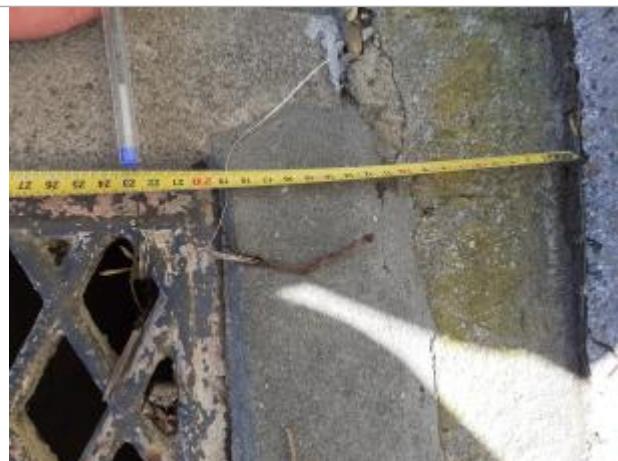
**04 juin 2022**Nature de l'inondation : **Ruisseaulement**Nature du repère : **Laisse d'inondation****Commentaires :** Trace de végétation dans la grille d'aération à 23 cm du sol.**GÉNÉRAL****Code :** WEB_R_202401031810**Date de mise à jour :****Auteur :** RDI76

MARQUE**Maximum de l'inondation :** Oui**Visibilité :** Oui**État du repère :** Bon**Pérennité :** Longue

Trace de végétation dans la grille d'aération à 23 cm du sol
