Commune : **ROUEN**

## Grille d'aération de cave au 96 rue verte

SOURCE DE REPÉRAGE : RELEVÉS DE LAISSES EN LIEN AVEC SBVCAR - 07/06/2022

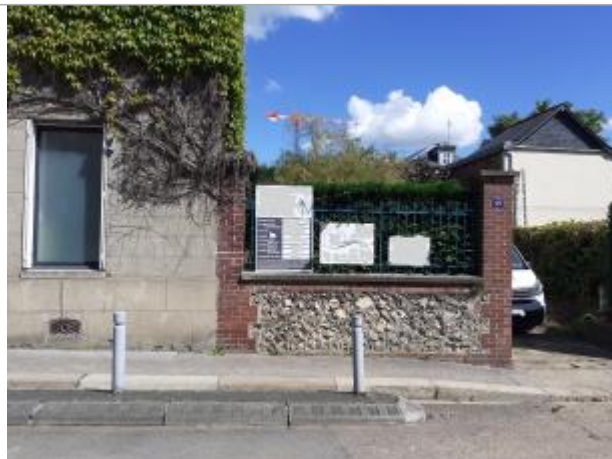
laisse de végétation sur grille d'aération cave

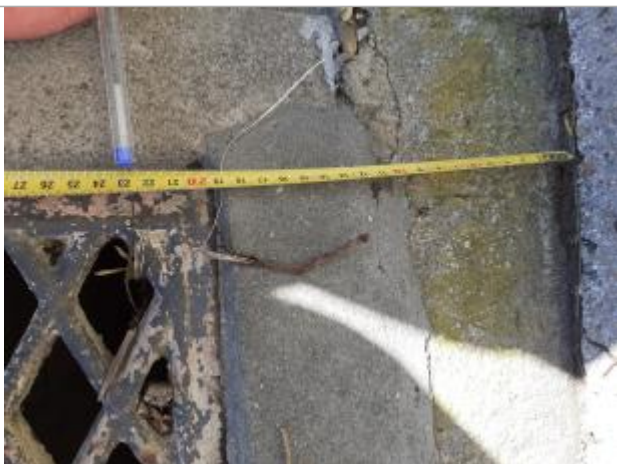
Nature du repère : **Laisse d'inondation**

Commentaires : Trace de végétation dans la grille d'aération à 23 cm du sol.

Trace de végétation dans la grille d'aération à 23 cm du sol
