Commune : HASTINGUES

Rivière : Le Gave de Pau

# Route de l'Abbaye d'Arthous

**Code:** GAD\_JUIN18\_S\_gr33 **Date de mise à jour :** 13/01/2023

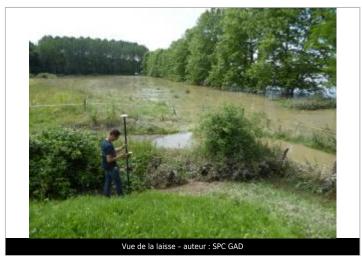
Code: GAD JUIN18 R gr33 1

Nature du repère : Laisse d'inondation

Commentaires: pt 33 trace talus abbaye - fiabilité: bonne - précision GNSS: bonne

Visibilité: Non État du repère : Disparu Pérennité : Aucune Repère calculé: Non renseigné
