Commune : SAMES

Rivière : Le Gave de Pau

Unité de gestion : Gironde-Adour-Dordogne
Code : GAD_JUIN18_S_gr37 **Date de mise à jour :** 13/01/2023
Auteur : SPC GAD

Code : GAD_JUIN18_R_gr37_1 **Date de mise à jour :**
Auteur : SPC GAD 13/01/2023

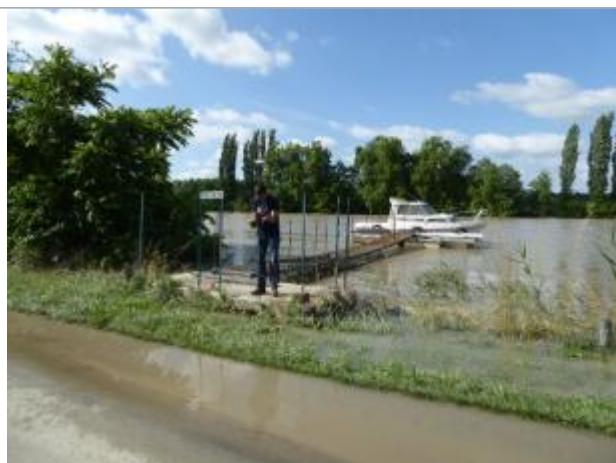
Nature du repère : Laisse d'inondation

Commentaires : PT 37 DALLE BETON RG - fiabilité : bonne - précision GNSS : bonne**GÉNÉRAL**

Vue de la laisse - auteur : SPC GAD

Maximum de l'inondation : Oui
Visibilité : Non **État du repère :** Disparu
Pérennité : Aucune **Repère calculé :** Non renseigné
PHEC : Non renseigné
