Commune : SAINTE-MARIE-DE-GOSSE

Rivière : Le Gave de Pau

**Route virage****1**

**GÉNÉRAL****Unité de gestion :** Gironde-Adour-Dordogne**Code :** GAD\_JUIN18\_S\_gr18**Date de mise à jour :** 13/01/2023**Auteur :** SPC GAD

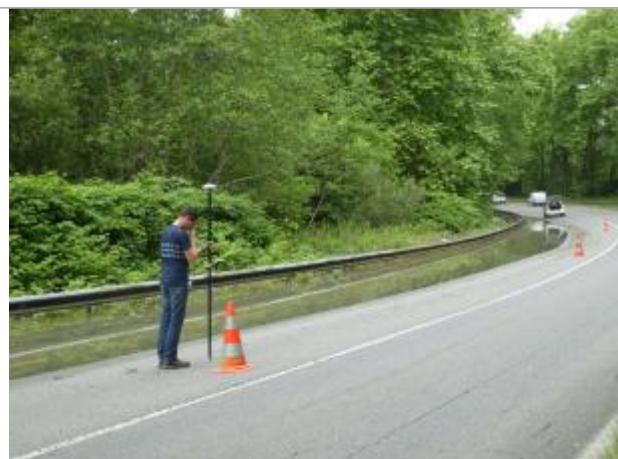
**Juin 2018**Nature de l'inondation : **Débordement de cours d'eau**Altitude calculée de l'eau : **4.268 m**Nature du repère : **Laisse d'inondation****Commentaires :** pt 18 tr rte virage rd gav-rd ad - fiabilité : bonne - précision GNSS : bonne**GÉNÉRAL****Code :** GAD\_JUIN18\_R\_gr18\_1**Date de mise à jour :****Auteur :** SPC GAD

**MARQUE****Maximum de l'inondation :** Oui**Visibilité :** Non**État du repère :** Disparu**Pérennité :** Aucune**Repère calculé :** Non renseigné**PHEC :** Non renseigné

Vue de la laisse - auteur : SPC GAD
