Commune : **SAINTE-MARIE-DE-GOSSE**Rivière : **Le Gave de Pau**

Route virage

Code : GAD_JUIN18_S_gr18

Juin 2018

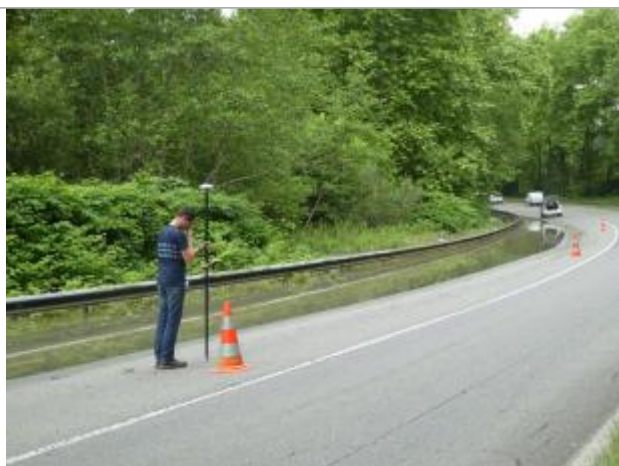
Nature de l'inondation : **Débordement de cours d'eau**Altitude calculée de l'eau : **4.268 m**Nature du repère : **Laisse d'inondation**

Commentaires : pt 18 tr rte virage rd gav-rd ad - fiabilité : bonne - précision GNSS : bonne

État du repère : Disparu

Vue de la laisse - auteur : SPC GAD
