Commune : **GANGES****Clinique vétérinaire**Rivière : **L' Hérault****Commentaires :** Accès bords de l'Hérault. Sur rive. Au niveau de la structure en pierre.**1**

**GÉNÉRAL****Unité de gestion :** Méditerranée Ouest**Code :** HERAULT20\_S\_80**Date de mise à jour :** 10/02/2023**Auteur :** SPC MO

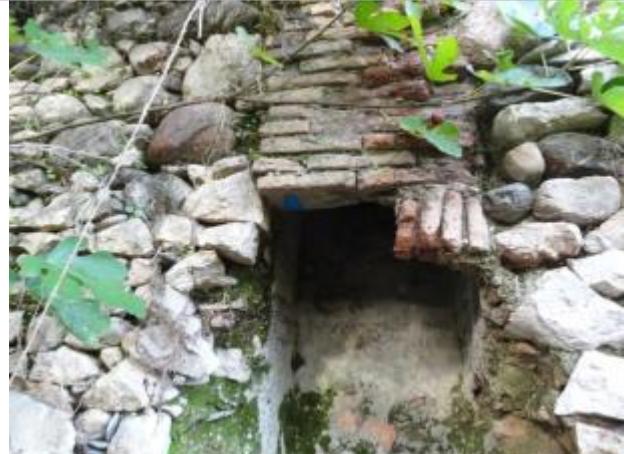
Vue du site, photo OTEIS

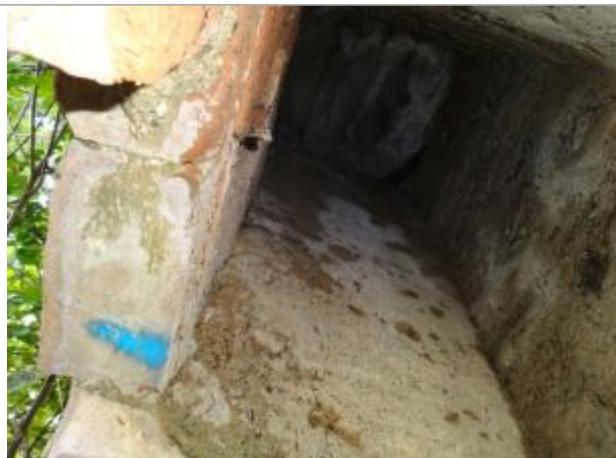
**19 Septembre 2020**Nature de l'inondation : **Débordement de cours d'eau**Altitude calculée de l'eau : **146.424 m**Nature du repère : **Laisse d'inondation****Commentaires :** Trace dans cheminée - peinture haut ouverture**GÉNÉRAL****Code :** HERAULT20\_R\_80\_1**Date de mise à jour :****Auteur :** SPC MO

Vue du repère, photo OTEIS

**MARQUE****Maximum de l'inondation :** Oui**Visibilité :** Non**État du repère :** Disparu**Pérennité :** Aucune**Repère calculé :** Non renseigné**PHEC :** Non renseigné**SOURCE DE REPÉRAGE : CAMPAGNE DE RELEVÉS DE LAISSES  
SUITE À LA CRUE DE L'HÉRault DU 19 SEPTEMBRE 2020 -****Type de repérage :** Campagne de terrain post-inondation  
**Organisme :** OTEIS**NIVELLEMENT INITIAL - 07/10/2020****Méthode :** Cheminement topographique**Référence nivelée :** Autre type de référence**Description référence du repère :** Linteau cheminée**Système altimétrique :** NGF IGN 1969 (système normal)**Altitude de la référence (en m) :** 145.824 m**Différence entre le niveau d'eau et la référence (en m) :** 0.600 m**Altitude calculée de l'eau (en m) :** 146.424 m
