Commune : CHAMBORIGAUD

## Façade de la maison

Rivière : Le Luech

**Unité de gestion :** Grand Delta**Code :** WEB\_S\_202302144825**Date de mise à jour :** 14/02/2023**Auteur :** gestionnaire\_SCVigicrues

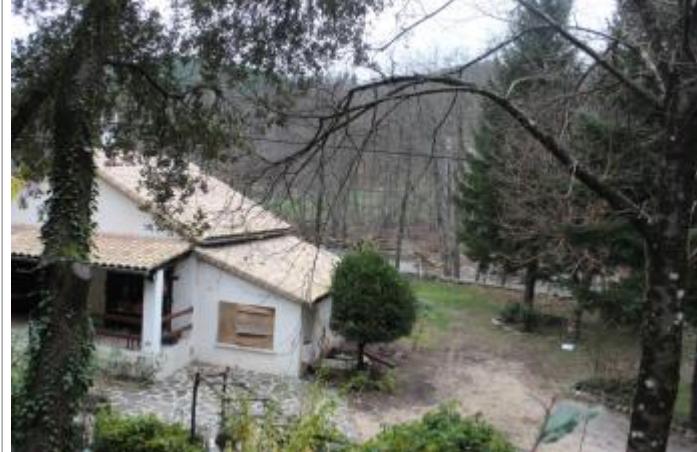
Vue du site, 2014, auteur photo: Cerema Méditerranée
