Commune : **CHAMBORIGAUD** | Rivière : **Le Luech**

**Façade de la maison**

**Unité de gestion :** Grand Delta  
**Code :** WEB\_S\_202302144825 **Date de mise à jour :** 14/02/2023  
**Auteur :** gestionnaire\_SCVigicrues

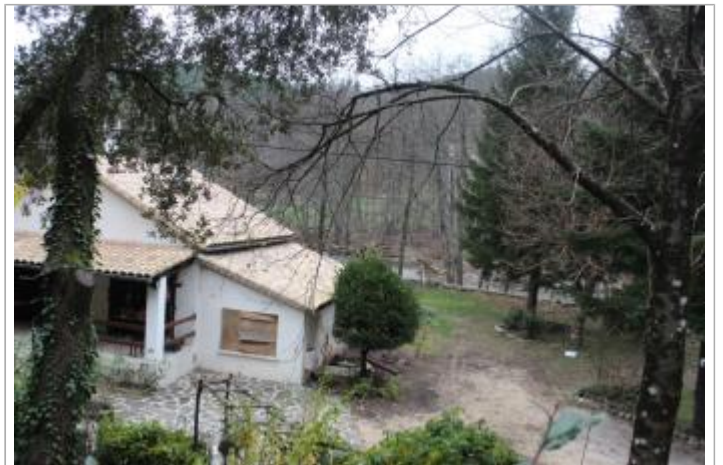
Vue du site, 2014, auteur photo: Cerema Méditerranée

**Commentaires :** Dans la nuit du 10 au 11 octobre 2014, l'eau est montée jusqu'à 1m40 dans la maison, soit 2m60 sur la face ouest en extérieur, celle-ci étant alors inaccessible. Le phénomène a été très rapide, selon les services municipaux, le maximum d'inondation aurait eu lieu à 23h30 le 10 octobre 2014.
