Commune : **CHAMBORIGAUD** | Rivière : **Le Luech**

**Façade de la maison**

Unité de gestion : Grand Delta  
 Code : WEB\_S\_202302144825      Date de mise à jour : 14/02/2023  
 Auteur : gestionnaire\_SCVigicrues

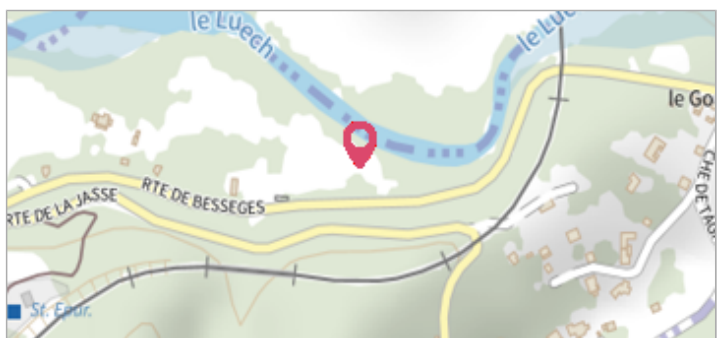
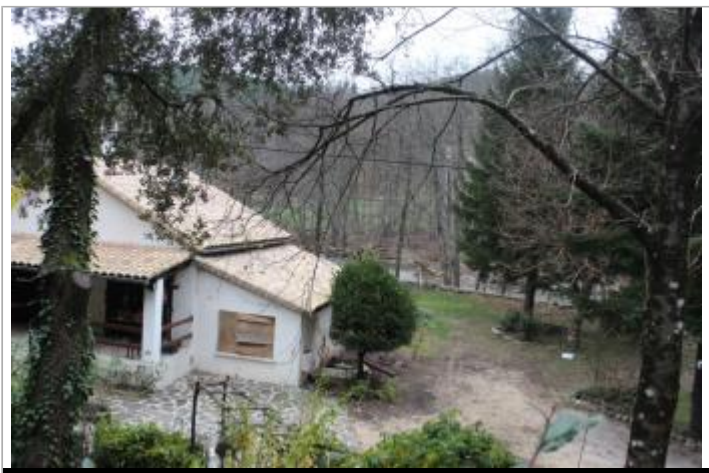
Vue du site, 2014, auteur photo: Cerema Méditerranée

**Commentaires :** Dans la nuit du 10 au 11 octobre 2014, l'eau est montée jusqu'à 1m40 dans la maison, soit 2m60 sur la face ouest en extérieur, celle-ci étant alors inaccessible. Le phénomène a été très rapide, selon les services municipaux, le maximum d'inondation aurait eu lieu à 23h30 le 10 octobre 2014.
