Commune : **CHAMBORIGAUD** | Rivière : **Le Luech**

GÉNÉRAL

Unité de gestion : Grand Delta
 Code : WEB_S_202302144825 Date de mise à jour : 14/02/2023
 Auteur : gestionnaire_SCVigicrues

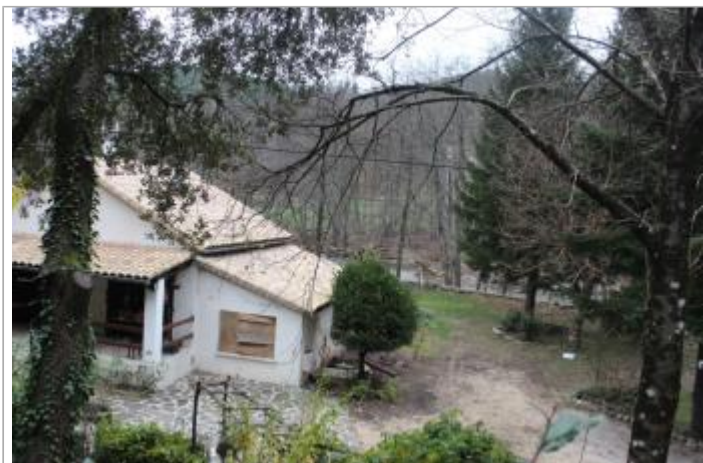
Vue du site, 2014, auteur photo: Cerema Méditerranée

Commentaires : Dans la nuit du 10 au 11 octobre 2014, l'eau est montée jusqu'à 1m40 dans la maison, soit 2m60 sur la face ouest en extérieur, celle-ci étant alors inaccessible. Le phénomène a été très rapide, selon les services municipaux, le maximum d'inondation aurait eu lieu à 23h30 le 10 octobre 2014.
